# การตรวจสอบสภาพฝายและแนวทางแก้ไขปรับปรุงเพื่อเพิ่มประสิทธิภาพฝาย

รหัสฝายที่ : WPH070300104

ชื่อฝาย ชื่อลำน้ำ แม่โป่ง ลำน้ำสาขาของ แม่บง/แม่น้ำยม ประเภทลำน้ำ ลำห้วย วันที่สำรวจ 16 มิ.ย. 68  
หมู่บ้าน หมู่ที่ 1 บ้านโป่ง ตำบล แม่ป๋าก อำเภอ วังชิ้น จังหวัด แพร่  
ก่อสร้าง เมื่อปี พ.ศ. อายุฝาย มากกว่า 10 ปี หน่วยงานรับผิดชอบ อบต.แม่ป๋าก ออกแบบเอง

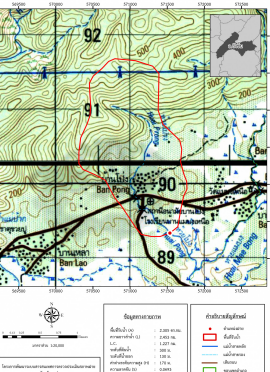
| พื้นที่รับน้ำของฝายและข้อมูลประกอบ | สภาพโดยรวมของฝายและแนวทางแก้ไขปรับปรุงเบื้องต้น |
|---|---|
| <p>ข้อมูลพื้นที่รับน้ำของฝาย</p> <p>A = 2.31 ตารางกิโลเมตร</p> <p>L = 2.45 กิโลเมตร</p> <p>LC = 1.23 กิโลเมตร</p> <p>H = 170 เมตร</p> <p>s = 0.07</p> <p>c = 0.25</p> <p>I = 120 มิลลิเมตร/ชั่วโมง</p> <p>Return period = 100 ปี</p> <p>อัตราการไหลสูงสุด = 19.23 ลบ.ม./วินาที</p> | <p>สภาพโดยรวมของฝาย</p> <p>เป็นฝาย คสล. ในความรับผิดชอบของ อบต.แม่ป๋าก อายุมากกว่า 10 ปี</p> <p>มีสภาพในแต่ละส่วนดังนี้ ส่วน Protection เหนือน้ำ : ไม่มี ส่วนเหนือน้ำ : ไม่มี ส่วนควบคุมน้ำ : สภาพปกติโดยรวมใช้งานได้ มีวัชพืชขึ้นน้อย ส่วนท้ายน้ำ : สภาพปกติโดยรวมใช้งานได้ มีวัชพืชขึ้นปานกลาง ส่วน Protection ท้ายน้ำ : ไม่มี ระบบส่งน้ำ : สภาพปกติโดยรวมใช้งานได้</p> <p>มีสภาพตะกอนหน้าฝาย : มาก</p> <p>แนวทางแก้ไขปรับปรุงเบื้องต้น</p> <p>มีสภาพโดยรวมปกติ ควรวางแผนการขุดลอก และกำจัดวัชพืชตามเวลาที่เหมาะสม</p> |
