ชื่อฝาย _____ ชื่อลำน้ำ _____ แม่น้ำ _____ ลำน้ำสาขาของ _____ แม่น้ำย่อย _____ ประเภทลำน้ำ _____ ลำห้วย _____ วันที่สำรวจ 16 มิ.ย. 68
 หมู่บ้าน หมู่ที่ 2 บ้านแม่บงเหนือ ตำบล แม่ป่าก อำเภอ วังชิ้น จังหวัด แพร่
 ก่อสร้าง เมื่อปี พ.ศ. _____ อายุฝาย มากกว่า 30 ปี หน่วยงานรับผิดชอบ - ออกแบบเอง

ผลการตรวจสอบสภาพฝาย

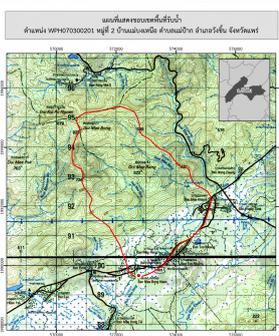
<p>ข้อมูลพื้นที่รับน้ำของฝาย A = 15.57 ตารางกิโลเมตร L = 24.66 กิโลเมตร LC = 12.33 กิโลเมตร H = 870 เมตร s = 0.04 c = 0.25 I = 55 มิลลิเมตร/ชั่วโมง Return period = 100 ปี อัตราการไหลสูงสุด = 59.52 ลบ.ม./วินาที</p>	<p>สภาพโดยรวมของฝาย เป็นฝาย คสล. ที่ก่อสร้างโดย ที่ว่าการอำเภอวังชิ้น อายุมากกว่า 30 ปี มีสภาพในแต่ละส่วนดังนี้ ส่วน Protection เหนือน้ำ : ไม่มี ส่วนเหนือน้ำ : ไม่มี ส่วนควบคุมน้ำ : สภาพปกติโดยรวมใช้งานได้ มีการกัดเซาะ และทรุดตัวน้อย มีวัชพืชขึ้นน้อย ส่วนท้ายน้ำ : สภาพปกติโดยรวมใช้งานได้ มีวัชพืชขึ้นน้อย ส่วน Protection ท้ายน้ำ : ไม่มี ระบบส่งน้ำ : สภาพปกติโดยรวมใช้งานได้ มีวัชพืชขึ้นน้อย มีสภาพตะกอนหน้าฝาย : ปานกลาง</p> <p>แนวทางแก้ไขปรับปรุงเบื้องต้น มีสภาพโดยรวมปกติ ควรวางมาตรการขุดลอก และกำจัดวัชพืชตามเวลาที่เหมาะสม</p>
