ชื่อฝาย _____ ชื่อลำน้ำ แม่น้ำ _____ ลำน้ำสาขาของ แม่น้ำ _____ ประเภทลำน้ำ ลำห้วย _____ วันที่สำรวจ 16 มิ.ย. 68
 หมู่บ้าน หมู่ที่ 3 บ้านแม่บงใต้ ตำบล แม่ป่าก อำเภอ วังชิ้น จังหวัด แพร่
 ก่อสร้าง เมื่อปี พ.ศ. _____ อายุฝาย มากกว่า 15 ปี หน่วยงานรับผิดชอบ อบต.แม่ป่าก

พิกัดฝาย			
X(UTM)	571969	Y(UTM)	1988630

ผลการตรวจสอบสภาพฝาย

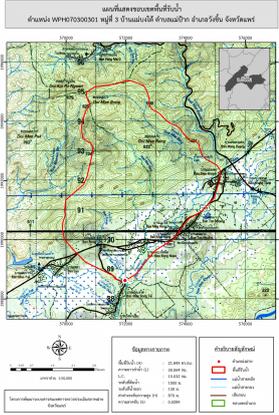
พื้นที่รับน้ำของฝายและข้อมูลประกอบ	สภาพโดยรวมของฝายและแนวทางแก้ไขปรับปรุงเบื้องต้น

<p>ข้อมูลพื้นที่รับน้ำของฝาย</p> <p>A = 21.85 ตารางกิโลเมตร</p> <p>L = 30.06 กิโลเมตร</p> <p>LC = 15.03 กิโลเมตร</p> <p>H = 870 เมตร</p> <p>s = 0.03</p> <p>c = 0.25</p> <p>I = 55 มิลลิเมตร/ชั่วโมง</p> <p>Return period = 100 ปี</p> <p>อัตราการไหลสูงสุด = 83.52 ลบ.ม./วินาที</p>	<p>สภาพโดยรวมของฝาย</p> <p>เป็นฝายในความรับผิดชอบของ อบต.แม่ป่าก มีอายุมากกว่า 15 ปี มีสภาพในแต่ละส่วนดังนี้</p> <p>ส่วน Protection เหนือน้ำ : ไม่มี ส่วนเหนือน้ำ : ไม่มี ส่วนควบคุมน้ำ : มีการกัดเซาะ ทรุดตัว แตกร้าว มีรูโพรง รั่ว มีการเคลื่อนตัวค่อนข้างมาก และมีวัชพืชขึ้นน้อย ส่วนท้ายน้ำ : มีการกัดเซาะ ทรุดตัว แตกร้าว มีรูโพรง รั่ว มีการเคลื่อนตัวค่อนข้างมาก และมีวัชพืชขึ้นน้อย</p> <p>ส่วน Protection ท้ายน้ำ : ไม่มี ระบบส่งน้ำ : ไม่มี มีสภาพตะกอนหน้าฝาย : น้อย</p> <p>แนวทางแก้ไขปรับปรุงเบื้องต้น</p> <p>เนื่องจากมีความเสียหายค่อนข้างมากไม่เหมาะกับการปรับปรุงซ่อมแซม ควรรื้อถอน และก่อสร้างใหม่ในรูปแบบ และขนาดที่เหมาะสม</p>
