ชื่อฝาย **ชื่อลำน้ำ แม่น้ำ** **ลำน้ำสาขาของ แม่น้ำ** **ประเภทลำน้ำ ลำห้วย** **วันที่สำรวจ** 16 มิ.ย. 68
หมู่บ้าน หมู่ที่ 4 บ้านแม่ป่าก **ตำบล** แม่ป่าก **อำเภอ** วังชิ้น **จังหวัด** แพร่
ก่อสร้าง เมื่อปี พ.ศ. 2522 **อายุฝาย** 46 **หน่วยงานรับผิดชอบ** - **ออกแบบเอง**

ผลการตรวจสอบสภาพฝาย

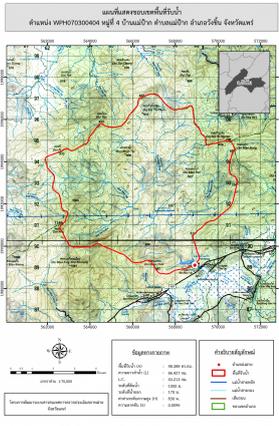
<p>ข้อมูลพื้นที่รับน้ำของฝาย A = 48.39 ตารางกิโลเมตร L = 86.43 กิโลเมตร LC = 43.21 กิโลเมตร H = 830 เมตร s = 0.01 Return period = 100 ปี อัตราการไหลสูงสุด = 268.02 ลบ.ม./วินาที</p>	<p>สภาพโดยรวมของฝาย เป็นฝายในความรับผิดชอบของ อบต.แม่ป่าก มีก่อสร้างเมื่อปี 2522 อายุ 46 ปี มีสภาพในแต่ละส่วนดังนี้ ส่วน Protection เหนือน้ำ : ไม่มี ส่วนเหนือน้ำ : ไม่มี ส่วนควบคุมน้ำ : มีการกัดเซาะ และทรุดตัวน้อย มีวัชพืชขึ้นน้อย ส่วนท้ายน้ำ : มีการกัดเซาะ ทรุดตัว และแตกร้าวค่อนข้างมาก มีวัชพืชขึ้นน้อย ส่วน Protection ท้ายน้ำ : ไม่มี ระบบส่งน้ำ : ไม่มี มีสภาพตะกอนหน้าฝาย : มาก</p> <p>แนวทางแก้ไขปรับปรุงเบื้องต้น เนื่องจากมีความเสียหายค่อนข้างมากไม่เหมาะกับการปรับปรุงซ่อมแซม ควรรื้อถอน และก่อสร้างใหม่ในรูปแบบ และขนาดที่เหมาะสม</p>
