ชื่อฝาย **ชื่อลำน้ำ** ห้วยปูนก **ลำน้ำสาขาของ** แม่น้ำแม่ป๋าก/แม่น้ำยม **ประเภทลำน้ำ** ลำห้วย **วันที่สำรวจ** 16 มิ.ย. 68  
**หมู่บ้าน หมู่ที่** 6 บ้านแซ่ฟ้า **ตำบล** แม่ป๋าก **อำเภอ** วังชิ้น **จังหวัด** แพร่  
**ก่อสร้าง เมื่อปี พ.ศ.** **อายุฝาย** มากกว่า 10 ปี **หน่วยงานรับผิดชอบ** อบต.แม่ป๋าก **ออกแบบเอง**

**ผลการตรวจสอบสภาพฝาย**

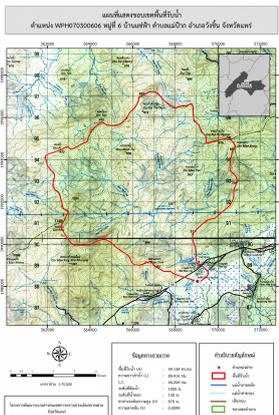
<p><b>ข้อมูลพื้นที่รับน้ำของฝาย</b>            A = 49.14 ตารางกิโลเมตร            L = 88.42 กิโลเมตร            LC = 44.21 กิโลเมตร            H = 870 เมตร            s = 0.01            Return period = 100 ปี            อัตราการไหลสูงสุด = 269.91 ลบ.ม./วินาที</p>	<p><b>สภาพโดยรวมของฝาย</b>            เป็นฝาย คสล. ในความรับผิดชอบของ อบต.แม่ป๋าก อายุมากกว่า 10 ปี            มีสภาพในแต่ละส่วนดังนี้ ส่วน Protection เหนือน้ำ : ไม่มี ส่วนเหนือน้ำ : ไม่สามารถมองเห็น            ส่วนควบคุมน้ำ : สภาพปกติโดยรวมใช้งานได้ มีวัชพืชขึ้นน้อย ส่วนท้ายน้ำ :            สภาพปกติโดยรวมใช้งานได้ มีวัชพืชขึ้นน้อย ส่วน Protection ท้ายน้ำ : ไม่มี ระบบส่งน้ำ :            สภาพปกติโดยรวมใช้งานได้ มีวัชพืชขึ้นน้อย มีสภาพตะกอนหน้าฝาย : มาก</p> <p><b>แนวทางแก้ไขปรับปรุงเบื้องต้น</b>            มีสภาพโดยรวมปกติ ควรวางมาตรการขุดลอก และกำจัดวัชพืชตามเวลาที่เหมาะสม</p>
