ชื่อฝาย **ชื่อลำน้ำ แม่จอก** ลำน้ำสาขาของ **แม่น้ำยม** ประเภทลำน้ำ **ลำห้วย** วันที่สำรวจ **16 มิ.ย. 68**  
 หมู่บ้าน หมู่ที่ 7 บ้านนาฮ่าง ตำบล **แม่ป๋าก** อำเภอ **วังชิ้น** จังหวัด **แพร่**  
 ก่อสร้าง เมื่อปี พ.ศ. **อายุฝาย มากกว่า 20 ปี** หน่วยงานรับผิดชอบ **อบต.แม่ป๋าก** ออกแบบเอง

ผลการตรวจสอบสภาพฝาย

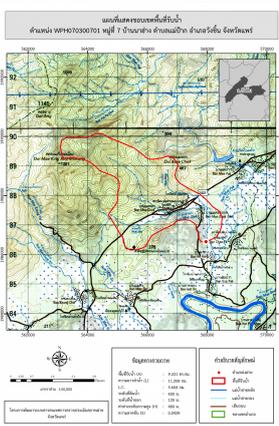
<p><b>ข้อมูลพื้นที่รับน้ำของฝาย</b>                      A = 9.33 ตารางกิโลเมตร                      L = 11.21 กิโลเมตร                      LC = 5.6 กิโลเมตร                      H = 480 เมตร                      s = 0.04                      c = 0.25                      I = 90 มิลลิเมตร/ชั่วโมง                      Return period = 100 ปี                      อัตราการไหลสูงสุด = 58.37 ลบ.ม./วินาที</p>	<p><b>สภาพโดยรวมของฝาย</b>                      เป็นฝาย คสล. ในความรับผิดชอบของ อบต.แม่ป๋าก อายุมากกว่า 20 ปี                      มีสภาพในแต่ละส่วนดังนี้ ส่วน Protection เหนือน้ำ : ไม่มี ส่วนเหนือน้ำ : ไม่มี ส่วนควบคุมน้ำ : สภาพปกติโดยรวมใช้งานได้ มีวัชพืชขึ้นน้อย ส่วนท้ายน้ำ : มีการกัดเซาะ ทรุดตัว แคร็ก มีรูโพรง และรั่วปานกลาง มีวัชพืชขึ้นน้อย ส่วน Protection ท้ายน้ำ : ไม่มี ระบบส่งน้ำ : สภาพปกติโดยรวมใช้งานได้ มีวัชพืชขึ้นน้อย มีสภาพตะกอนหน้าฝาย : มาก</p> <p><b>แนวทางแก้ไขปรับปรุงเบื้องต้น</b>                      เนื่องจากสภาพฝายค่อนข้างเก่า และทรุดโทรมอาจไม่คุ้มค่าในการปรับปรุง สามารถใช้งานต่อไปได้หากในอนาคตตรวจพบความเสียหายเพิ่มขึ้นควรพิจารณาเรือถอน และก่อสร้างใหม่ในรูปแบบ และขนาดที่เหมาะสม</p>
