ชื่อฝาย \_\_\_\_\_ ชื่อลำน้ำ แม่จอก ลำน้ำสาขาของ แม่น้ำยม ประเภทลำน้ำ ลำห้วย \_\_\_\_\_ วันที่สำรวจ 16 มิ.ย. 68  
 หมู่บ้าน หมู่ที่ 8 บ้านแม่จอกนอก ตำบล แม่ป่าก อำเภอ วังชิ้น จังหวัด แพร่  
 ก่อสร้าง เมื่อปี พ.ศ. \_\_\_\_\_ อายุฝาย มากกว่า 20 ปี หน่วยงานรับผิดชอบ อบต.แม่ป่าก ออกแบบเอง

ผลการตรวจสอบสภาพฝาย

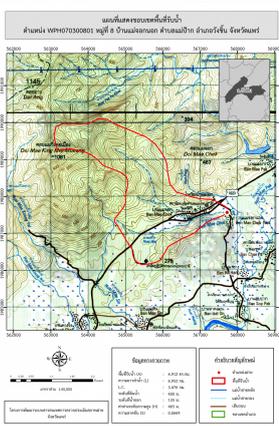
<p><b>ข้อมูลพื้นที่รับน้ำของฝาย</b>                      A = 6.91 ตารางกิโลเมตร                      L = 6.95 กิโลเมตร                      LC = 3.48 กิโลเมตร                      H = 465 เมตร                      s = 0.07                      c = 0.25                      I = 100 มิลลิเมตร/ชั่วโมง                      Return period = 100 ปี                      อัตราการไหลสูงสุด = 48.04 ลบ.ม./วินาที</p>	<p><b>สภาพโดยรวมของฝาย</b>                      เป็นฝาย คสล. ในความรับผิดชอบของ อบต.แม่ป่าก อายุมากกว่า 30 ปี                      มีสภาพในแต่ละส่วนดังนี้ ส่วน Protection เหนือน้ำ : ไม่มี ส่วนเหนือน้ำ : ไม่มี ส่วนควบคุมน้ำ : มีการกัดเซาะ ทรุดตัว แตกร้าว มีรูโหว่ และร่วน้อย มีวัชพืชขึ้นน้อย ส่วนท้ายน้ำ : มีการกัดเซาะ ทรุดตัว แตกร้าว มีรูโหว่ และร่วน้อย มีวัชพืชขึ้นน้อย ส่วน Protection ท้ายน้ำ : ไม่มี ระบบส่งน้ำ : สภาพปกติโดยรวมใช้งานได้ มีสภาพตะกอนหน้าฝาย : มาก</p> <p><b>แนวทางแก้ไขปรับปรุงเบื้องต้น</b>                      เนื่องจากสภาพฝายค่อนข้างเก่า และทรุดโทรมอาจไม่คุ้มค่าในการปรับปรุง สามารถใช้งานได้หากในอนาคตตรวจพบความเสียหายเพิ่มขึ้นควรพิจารณา รื้อถอน และก่อสร้างใหม่ในรูปแบบ และขนาดที่เหมาะสม</p>
