ชื่อฝาย ร่องอัน ชื่อลำน้ำ แม่พูน ลำน้ำสาขาของ แม่สิน/แม่น้ำยม ประเภทลำน้ำ ลำห้วย วันที่สำรวจ 19 มิ.ย. 68
 หมู่บ้าน หมู่ที่ 4 บ้านวังลึก ตำบล นาพูน อำเภอ วังชิ้น จังหวัด แพร่
 ก่อสร้าง เมื่อปี พ.ศ. อายุฝาย มากกว่า 30 ปี หน่วยงานรับผิดชอบ อบต.นาพูน ออกแบบเอง

พิกัดฝาย			
X(UTM)	579320	Y(UTM)	1965309

ผลการตรวจสอบสภาพฝาย

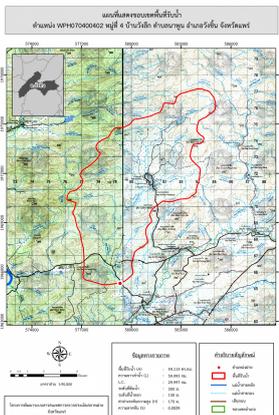
พื้นที่รับน้ำของฝายและข้อมูลประกอบ	สภาพโดยรวมของฝายและแนวทางแก้ไขปรับปรุงเบื้องต้น

<p>ข้อมูลพื้นที่รับน้ำของฝาย A = 54.12 ตารางกิโลเมตร L = 59.99 กิโลเมตร LC = 30 กิโลเมตร H = 170 เมตร s = 0 Return period = 100 ปี อัตราการไหลสูงสุด = 282.06 ลบ.ม./วินาที</p>	<p>สภาพโดยรวมของฝาย เป็นฝาย คสล. ก่อสร้างโดยที่ว่าการอำเภอวังชิ้น อายุมากกว่า 30 ปี มีสภาพในแต่ละส่วนดังนี้ ส่วน Protection เหนือน้ำ : ไม่มี ส่วนเหนือน้ำ : ไม่มี ส่วนควบคุมน้ำ : สภาพโดยรวมยังใช้งานได้ มีการกัดเซาะ ทรุดตัวน้อย แดกร้าว และมีการเคลื่อนตัวน้อย มีวัชพืชขึ้นน้อย ส่วนท้ายน้ำ : สภาพโดยรวมยังใช้งานได้ มีการกัดเซาะ ทรุดตัวน้อย แดกร้าว และมีการเคลื่อนตัวน้อย มีวัชพืชขึ้นน้อย ส่วน Protection ท้ายน้ำ : ไม่มี ระบบส่งน้ำ : ปกติสามารถใช้งานได้ มีวัชพืชขึ้นน้อย มีสภาพตะกอนหน้าฝาย : มาก</p> <p>แนวทางแก้ไขปรับปรุงเบื้องต้น มีสภาพโดยรวมยังสามารถใช้งานได้ เนื่องจากตัวฝายมีอายุค่อนข้างมากไม่เหมาะในการปรับปรุงสามารถใช้งานต่อไปจนหมดสภาพ ควรวางมาตรการขุดลอก และกำจัดวัชพืชตามเวลาที่เหมาะสม</p>
