ชื่อฝาย **ชื่อลำน้ำ** ห้วยคลื่นอก **ลำน้ำสาขาของ** แม่สิน/แม่ซ้ายม **ประเภทลำน้ำ** ลำห้วย **วันที่สำรวจ** 19 มิ.ย. 68
หมู่บ้าน หมู่ที่ 5 บ้านดอนกว้าง **ตำบล** นาพูน **อำเภอ** วังชิ้น **จังหวัด** แพร่
ก่อสร้าง เมื่อปี พ.ศ. 2559 **อายุฝาย** 9 **หน่วยงานรับผิดชอบ** อบต.นาพูน **ออกแบบเอง**

ผลการตรวจสอบสภาพฝาย

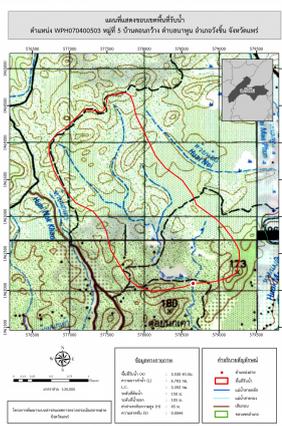
สภาพฝายของแต่ละองค์ประกอบ (Element)			
1. ส่วนป้องกันเหนือน้ำ : <input type="checkbox"/> ใช้งานได้ดี <input type="checkbox"/> ปานกลาง <input type="checkbox"/> ทรุดโทรม	ตะกอนมีปานกลาง	2. ส่วนเหนือน้ำ : <input checked="" type="checkbox"/> ใช้งานได้ดี <input type="checkbox"/> ปานกลาง <input type="checkbox"/> ทรุดโทรม	ตะกอนมีปานกลาง

3. ส่วนควบคุมน้ำ : <input checked="" type="checkbox"/> ใช้งานได้ดี <input type="checkbox"/> ปานกลาง <input type="checkbox"/> ทรุดโทรม	ตะกอนมีน้อย	4. ส่วนท้ายน้ำ : <input checked="" type="checkbox"/> ใช้งานได้ดี <input type="checkbox"/> ปานกลาง <input type="checkbox"/> ทรุดโทรม	ตะกอนมีน้อย

5. ส่วนป้องกันท้ายน้ำ : <input type="checkbox"/> ใช้งานได้ดี <input type="checkbox"/> ปานกลาง <input type="checkbox"/> ทรุดโทรม	ตะกอนมีน้อย	6. ระบบส่งน้ำ : <input type="checkbox"/> ใช้งานได้ดี <input type="checkbox"/> ปานกลาง <input type="checkbox"/> ทรุดโทรม

<p>ข้อมูลพื้นที่รับน้ำของฝาย A = 3.53 ตารางกิโลเมตร L = 6.78 กิโลเมตร LC = 3.39 กิโลเมตร H = 45 เมตร s = 0.01 c = 0.25 I = 70 มิลลิเมตร/ชั่วโมง Return period = 100 ปี อัตราการไหลสูงสุด = 17.17 ลบ.ม./วินาที</p>	<p>สภาพโดยรวมของฝาย เป็นฝาย คสล. ที่ก่อสร้างโดย อบต.แม่เก็ง เมื่อปี พ.ศ.2559 อายุฝาย 9 ปี มีสภาพในแต่ละส่วนดังนี้ ส่วน Protection เหนือน้ำ : ไม่มี ส่วนเหนือน้ำ : สภาพปกติโดยรวมใช้งานได้ มีวัชพืชขึ้นน้อย ส่วนควบคุมน้ำ : สภาพปกติโดยรวมใช้งานได้ มีวัชพืชขึ้นน้อย ส่วนท้ายน้ำ : สภาพปกติโดยรวมใช้งานได้ มีวัชพืชขึ้นน้อย ส่วน Protection ท้ายน้ำ : ไม่มี ระบบส่งน้ำ : ไม่มี มีสภาพตะกอนหน้าฝาย : ปานกลาง</p> <p>แนวทางแก้ไขปรับปรุงเบื้องต้น มีสภาพโดยรวมปกติ ควรวางมาตรการขุดลอก และกำจัดวัชพืชตามเวลาที่เหมาะสม</p>
