ชื่อฝาย ชื่อลำน้ำ แม่พูน ลำน้ำสาขาของ แม่น้ำแม่ป๋ายม ประเภทลำน้ำ ลำห้วย วันที่สำรวจ 19 มิ.ย. 68
 หมู่บ้าน หมู่ที่ 11 บ้านวังลึกพัฒนา ตำบล นาพูน อำเภอ วังชิ้น จังหวัด แพร่
 ก่อสร้าง เมื่อปี พ.ศ. อายุฝาย มากกว่า 15 ปี หน่วยงานรับผิดชอบ อบต.นาพูน ไซ้แบบมาตรฐาน : มข.2527

ผลการตรวจสอบสภาพฝาย

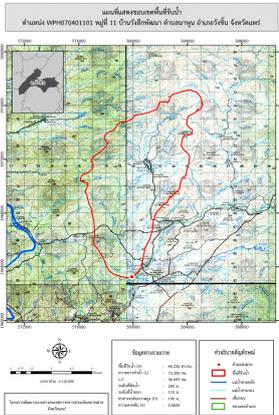
<p>ข้อมูลพื้นที่รับน้ำของฝาย</p> <p>A = 66.23 ตารางกิโลเมตร</p> <p>L = 73.39 กิโลเมตร</p> <p>LC = 36.7 กิโลเมตร</p> <p>H = 190 เมตร</p> <p>s = 0</p> <p>Return period = 100 ปี</p> <p>อัตราการไหลสูงสุด = 309.31 ลบ.ม./วินาที</p>	<p>สภาพโดยรวมของฝาย</p> <p>เป็นฝาย มข.2527 ก่อสร้างโดยที่ว่าการอำเภอวังชิ้น อายุมากกว่า 20 ปี</p> <p>ปัจจุบันอยู่ในความดูแลของ อบต.แม่พูน มีสภาพในแต่ละส่วนดังนี้ ส่วน Protection เหนือน้ำ : ไม่มี ส่วนเหนือน้ำ : ไม่มี ส่วนควบคุมน้ำ : สภาพปกติโดยรวมใช้งานได้ มีวัชพืชขึ้นน้อย</p> <p>ส่วนท้ายน้ำ : สภาพปกติโดยรวมใช้งานได้ มีวัชพืชขึ้นน้อย ส่วน Protection ท้ายน้ำ : ไม่มี</p> <p>ระบบส่งน้ำ : ไม่มี มีสภาพตะกอนหน้าฝาย : น้อย</p> <p>แนวทางแก้ไขปรับปรุงเบื้องต้น</p> <p>มีสภาพโดยรวมปกติ ควรวางมาตรการขุดลอก และกำจัดวัชพืชตามเวลาที่เหมาะสม</p>
