ชื่อฝาย _____ ชื่อลำน้ำ _____ แม่ทุบง _____ ลำน้ำสาขาของ _____ แม่ทุบง/แม่น้ำยม _____ ประเภทลำน้ำ _____ ลำห้วย _____ วันที่สำรวจ 24 มิ.ย. 68
 หมู่บ้าน หมู่ที่ 2 บ้านค่างคำบ้าน ตำบล แม่ทุบง อำเภอ วังชิ้น จังหวัด แพร่
 ก่อสร้าง เมื่อปี พ.ศ. _____ อายุฝาย มากกว่า 15 ปี หน่วยงานรับผิดชอบ - ไซ้แบบมาตรฐาน :

ผลการตรวจสอบสภาพฝาย

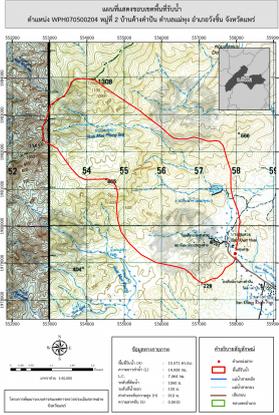
<p>ข้อมูลพื้นที่รับน้ำของฝาย A = 15.57 ตารางกิโลเมตร L = 14.93 กิโลเมตร LC = 7.46 กิโลเมตร H = 910 เมตร s = 0.06 c = 0.25 I = 90 มิลลิเมตร/ชั่วโมง Return period = 100 ปี อัตราการไหลสูงสุด = 97.4 ลบ.ม./วินาที</p>	<p>สภาพโดยรวมของฝาย เป็นฝาย มข.2527 ที่ก่อสร้างโดย ที่ว่าการอำเภอวังชิ้น อายุฝายมากกว่า 15 ปี มีสภาพในแต่ละส่วนดังนี้ ส่วน Protection เหนือน้ำ : ไม่มี ส่วนเหนือน้ำ : ไม่มี ส่วนควบคุมน้ำ : สภาพปกติโดยรวมใช้งานได้ มีวัชพืชขึ้นน้อย ส่วนท้ายน้ำ : สภาพปกติโดยรวมใช้งานได้ มีวัชพืชขึ้นน้อย ส่วน Protection ท้ายน้ำ : ไม่มี ระบบส่งน้ำ : สภาพปกติโดยรวมใช้งานได้ มีสภาพตะกอนหน้าฝาย : ปานกลาง แนวทางแก้ไขปรับปรุงเบื้องต้น มีสภาพโดยรวมปกติ ควรวางมาตรการขุดลอก และกำจัดวัชพืชตามเวลาที่เหมาะสม</p>
