ชื่อฝาย **ชื่อลำน้ำ แม่น้ำ** **ลำน้ำสาขาของ แม่น้ำ/แม่น้ำยม** **ประเภทลำน้ำ ลำห้วย** **วันที่สำรวจ** 24 มิ.ย. 68
หมู่บ้าน หมู่ที่ 5 บ้านแม่แฮด **ตำบล แม่พุง** **อำเภอ วังชิ้น** **จังหวัด แพร่**
ก่อสร้าง เมื่อปี พ.ศ. **อายุฝาย มากกว่า 20 ปี** **หน่วยงานรับผิดชอบ อบต.แม่พุง** **ออกแบบเอง**

ผลการตรวจสอบสภาพฝาย

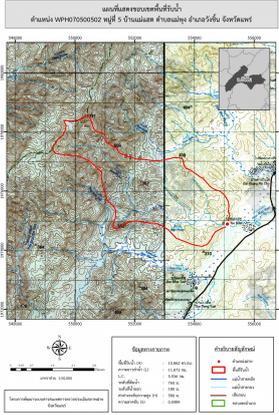
<p>ข้อมูลพื้นที่รับน้ำของฝาย A = 10.86 ตารางกิโลเมตร L = 11.87 กิโลเมตร LC = 5.94 กิโลเมตร H = 580 เมตร s = 0.05 c = 0.25 I = 90 มิลลิเมตร/ชั่วโมง Return period = 100 ปี อัตราการไหลสูงสุด = 67.94 ลบ.ม./วินาที</p>	<p>สภาพโดยรวมของฝาย เป็นฝาย คสล. ที่ก่อสร้างโดย อบต.แม่พุง อายุฝายมากกว่า 20 ปี มีสภาพในแต่ละส่วนดังนี้ ส่วน Protection เหนือน้ำ : ไม่มี ส่วนเหนือน้ำ : ไม่มี ส่วนควบคุมน้ำ : สภาพปกติโดยรวมใช้งานได้ ส่วนท้ายน้ำ : สภาพปกติโดยรวมใช้งานได้ มีการกัดเซาะ แกรวด และทรุดตัวน้อย ส่วน Protection ท้ายน้ำ : ไม่มี ระบบส่งน้ำ : สภาพปกติโดยรวมใช้งานได้ มีสภาพตะกอนหน้าฝาย : มาก</p> <p>แนวทางแก้ไขปรับปรุงเบื้องต้น มีสภาพโดยรวมปกติ ควรวางมาตรการขุดลอก และกำจัดวัชพืชตามเวลาที่เหมาะสม</p>
