ชื่อฝาย **ชื่อลำน้ำ แม่น้ำ** **ลำน้ำสาขาของ แม่น้ำ/แม่น้ำยม** **ประเภทลำน้ำ ลำห้วย** **วันที่สำรวจ** 24 มิ.ย. 68
หมู่บ้าน หมู่ที่ 5 บ้านแม่แฮด ตำบล แม่พุง อำเภอ วังชิ้น จังหวัด แพร่
ก่อสร้าง เมื่อปี พ.ศ. อายุฝาย มากกว่า 15 ปี **หน่วยงานรับผิดชอบ มากกว่า 15 ปี** **ออกแบบเอง**

ผลการตรวจสอบสภาพฝาย

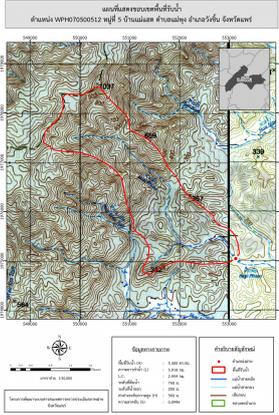
| พื้นที่รับน้ำของฝายและข้อมูลประกอบ | สภาพโดยรวมของฝายและแนวทางแก้ไขปรับปรุงเบื้องต้น |
|--|--|
| <p>ข้อมูลพื้นที่รับน้ำของฝาย A = 5.3 ตารางกิโลเมตร L = 5.92 กิโลเมตร LC = 2.96 กิโลเมตร H = 560 เมตร s = 0.09 c = 0.25 I = 110 มิลลิเมตร/ชั่วโมง Return period = 100 ปี อัตราการไหลสูงสุด = 40.52 ลบ.ม./วินาที</p> | <p>สภาพโดยรวมของฝาย เป็นฝาย คสล. ที่ก่อสร้างโดย อบต.แม่พุง อายุฝายมากกว่า 15 ปี มีสภาพในแต่ละส่วนดังนี้ ส่วน Protection เหนือน้ำ : ไม่มี ส่วนเหนือน้ำ : ไม่มี ส่วนควบคุมน้ำ : สภาพปกติโดยรวมใช้งานได้ มีวัชพืชขึ้นน้อย ส่วนท้ายน้ำ : สภาพปกติโดยรวมใช้งานได้ มีการกัดเซาะ และทรุดตัวน้อย มีวัชพืชขึ้นน้อย ส่วน Protection ท้ายน้ำ : ไม่มี ระบบส่งน้ำ : สภาพปกติโดยรวมใช้งานได้ มีสภาพตะกอนหน้าฝาย : มาก</p> <p>แนวทางแก้ไขปรับปรุงเบื้องต้น มีสภาพโดยรวมปกติ ควรวางมาตรการขุดลอก และกำจัดวัชพืชตามเวลาที่เหมาะสม</p> |
