ชื่อฝาย **ชื่อลำน้ำ แม่น้ำ** **ลำน้ำสาขาของ แม่น้ำ/แม่น้ำยม** **ประเภทลำน้ำ ลำห้วย** **วันที่สำรวจ** 24 มิ.ย. 68
หมู่บ้าน หมู่ที่ 5 บ้านแม่แฮด **ตำบล แม่พุง** **อำเภอ วังชิ้น** **จังหวัด แพร่**
ก่อสร้าง เมื่อปี พ.ศ. **อายุฝาย มากกว่า 10 ปี** **หน่วยงานรับผิดชอบ อบต.แม่พุง** **ออกแบบเอง**

ผลการตรวจสอบสภาพฝาย

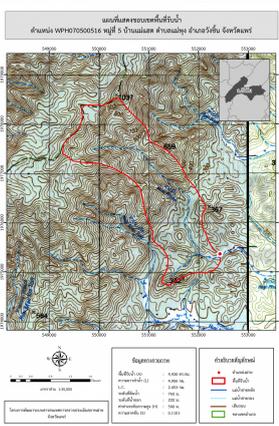
<p>ข้อมูลพื้นที่รับน้ำของฝาย A = 4.43 ตารางกิโลเมตร L = 4.91 กิโลเมตร LC = 2.45 กิโลเมตร H = 540 เมตร s = 0.11 c = 0.25 I = 120 มิลลิเมตร/ชั่วโมง Return period = 100 ปี อัตราการไหลสูงสุด = 36.95 ลบ.ม./วินาที</p>	<p>สภาพโดยรวมของฝาย เป็นฝาย คสล. ที่ก่อสร้างโดย อบต.แม่พุง อายุฝายมากกว่า 10 ปี มีสภาพในแต่ละส่วนดังนี้ ส่วน Protection เหนือน้ำ : ไม่มี ส่วนเหนือน้ำ : ไม่มี ส่วนควบคุมน้ำ : สภาพปกติโดยรวมใช้งานได้ มีการกัดเซาะ และทรุดตัวน้อย มีวัชพืชขึ้นน้อย ส่วนท้ายน้ำ : สภาพปกติโดยรวมใช้งานได้ มีการกัดเซาะ และทรุดตัวน้อย มีวัชพืชขึ้นน้อย ส่วน Protection ท้ายน้ำ : ไม่มี ระบบส่งน้ำ : สภาพปกติโดยรวมใช้งานได้ มีสภาพตะกอนหน้าฝาย : มาก</p> <p>แนวทางแก้ไขปรับปรุงเบื้องต้น มีสภาพโดยรวมปกติ ควรวางมาตรการขุดลอก และกำจัดวัชพืชตามเวลาที่เหมาะสม</p>
