ชื่อฝาย **ชื่อลำน้ำ แม่ตืด** ลำน้ำสาขาของ **สรอย/แม่น้ำยม** ประเภทลำน้ำ **ลำห้วย** วันที่สำรวจ **25 มิ.ย. 68**
 หมู่บ้าน หมู่ที่ 6 บ้านแม่ตืด ตำบล แม่พุง อำเภอ วังชิ้น จังหวัด แพร่
 ก่อสร้าง เมื่อปี พ.ศ. 2567 อายุฝาย 1 หน่วยงานรับผิดชอบ **อบต.แม่พุง** ออกแบบเอง

ผลการตรวจสอบสภาพฝาย

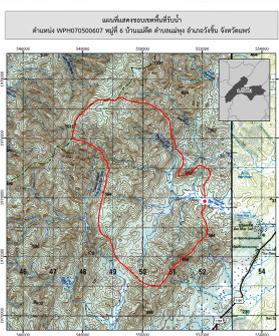
<p>ข้อมูลพื้นที่รับน้ำของฝาย A = 17.48 ตารางกิโลเมตร L = 15.99 กิโลเมตร LC = 7.99 กิโลเมตร H = 670 เมตร s = 0.04 c = 0.25 I = 70 มิลลิเมตร/ชั่วโมง Return period = 100 ปี อัตราการไหลสูงสุด = 85.05 ลบ.ม./วินาที</p>	<p>สภาพโดยรวมของฝาย เป็นฝายในความรับผิดชอบของ อบต.แม่พุง ก่อสร้างเมื่อ ปีพ.ศ.2567 มีอายุ 1 ปี มีสภาพพังเสียหายหมดสภาพ มีสภาพตะกอนหน้าฝาย : มาก แนวทางแก้ไขปรับปรุงเบื้องต้น เนื่องจากตัวฝายมีความเสียหายค่อนข้างมากไม่เหมาะกับการปรับปรุงซ่อมแซม ควรรื้อถอนและก่อสร้างใหม่ในรูปแบบ และขนาดที่เหมาะสม</p>
