ชื่อฝาย **ชื่อลำน้ำ แม่ตืด** ลำน้ำสาขาของ **สรอย/แม่น้ำยม** ประเภทลำน้ำ **ลำห้วย** วันที่สำรวจ **25 มิ.ย. 68**
 หมู่บ้าน หมู่ที่ **6 บ้านแม่ตืด** ตำบล **แม่พุง** อำเภอ **วังชิ้น** จังหวัด **แพร่**
 ก่อสร้าง เมื่อปี พ.ศ. **อายุฝาย มากกว่า 10 ปี** หน่วยงานรับผิดชอบ **อบต.แม่พุง** ออกแบบเอง

ผลการตรวจสอบสภาพฝาย

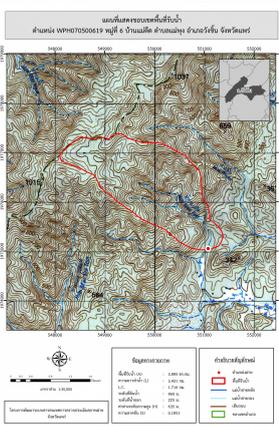
พื้นที่รับน้ำของฝายและข้อมูลประกอบ	สภาพโดยรวมของฝายและแนวทางแก้ไขปรับปรุงเบื้องต้น

<p>ข้อมูลพื้นที่รับน้ำของฝาย A = 3.88 ตารางกิโลเมตร L = 3.43 กิโลเมตร LC = 1.72 กิโลเมตร H = 635 เมตร s = 0.19 c = 0.25 I = 120 มิลลิเมตร/ชั่วโมง Return period = 100 ปี อัตราการไหลสูงสุด = 32.4 ลบ.ม./วินาที</p>	<p>สภาพโดยรวมของฝาย เป็นฝาย ต.สล. ที่ก่อสร้างโดย อบต.แม่พุง อายุฝายมากกว่า 10 ปี มีสภาพในแต่ละส่วนดังนี้ ส่วน Protection เหนือน้ำ : ไม่มี ส่วนเหนือน้ำ : ไม่มี ส่วนควบคุมน้ำ : สภาพปกติโดยรวมใช้งานได้ มีการกัดเซาะ ทรุดตัว และแตกร้าวน้อย มีวัชพืชขึ้นน้อย ส่วนท้ายน้ำ : สภาพปกติโดยรวมใช้งานได้ มีการกัดเซาะ ทรุดตัว แตกร้าว มีรูโพรง และเคลื่อนตัวน้อย มีวัชพืชขึ้นน้อย ส่วน Protection ท้ายน้ำ : ไม่มี ระบบส่งน้ำ : สภาพปกติโดยรวมใช้งานได้ มีสภาพตะกอนหน้าฝาย : มา</p> <p>แนวทางแก้ไขปรับปรุงเบื้องต้น มีสภาพโดยรวมปกติ ควรวางมาตรการขุดลอก และกำจัดวัชพืชตามเวลาที่เหมาะสม</p>
