ชื่อฝาย _____ ชื่อลำน้ำ แม่พุง ลำน้ำสาขาของ แม่น้ำยม ประเภทลำน้ำ ลำห้วย _____ วันที่สำรวจ 24 มิ.ย. 68
 หมู่บ้าน หมู่ที่ 10 บ้านแม่พุง ตำบล แม่พุง อำเภอ วังชิ้น จังหวัด แพร่
 ก่อสร้าง เมื่อปี พ.ศ. 2564 อายุฝาย 4 หน่วยงานรับผิดชอบ อบต.แม่พุง ออกแบบเอง

ผลการตรวจสอบสภาพฝาย

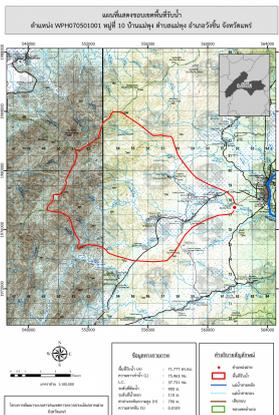
พื้นที่รับน้ำของฝายและข้อมูลประกอบ	สภาพโดยรวมของฝายและแนวทางแก้ไขปรับปรุงเบื้องต้น

<p>ข้อมูลพื้นที่รับน้ำของฝาย A = 71.78 ตารางกิโลเมตร L = 75.46 กิโลเมตร LC = 37.73 กิโลเมตร H = 790 เมตร s = 0.01 Return period = 100 ปี อัตราการไหลสูงสุด = 320.87 ลบ.ม./วินาที</p>	<p>สภาพโดยรวมของฝาย เป็นฝาย คสล. ก่อสร้างโดย อบต.แม่พุง เมื่อปี พ.ศ.2564 อายุฝาย 4 ปี มีสภาพในแต่ละส่วนดังนี้ ส่วน Protection เหนือน้ำ : ไม่มี ส่วนเหนือน้ำ : สภาพปกติโดยรวมใช้งานได้ มีการกัดเซาะน้อย มีวัชพืชขึ้นน้อย ส่วนควบคุมน้ำ : สภาพปกติโดยรวมใช้งานได้ มีการกัดเซาะน้อย มีวัชพืชขึ้นน้อย ส่วนท้ายน้ำ : สภาพปกติโดยรวมใช้งานได้ มีวัชพืชขึ้นน้อย ส่วน Protection ท้ายน้ำ : ไม่มี ระบบส่งน้ำ : ไม่มี มีสภาพตะกอนหน้าฝาย : มาก แนวทางแก้ไขปรับปรุงเบื้องต้น มีสภาพโดยรวมปกติ ควรวางมาตรการขุดลอก และกำจัดวัชพืชตามเวลาที่เหมาะสม</p>
