# การตรวจสอบสภาพฝายและแนวทางแก้ไขปรับปรุงเพื่อเพิ่มประสิทธิภาพฝาย

รหัสฝายที่ : WPH070501101

ชื่อฝาย : ชื่อลำน้ำ แม่ทุ่ง ลำน้ำสาขาของ แม่น้ำยม ประเภทลำน้ำ ลำห้วย วันที่สำรวจ 24 มิ.ย. 68  
หมู่บ้าน หมู่ที่ 11 บ้านป่าไผ่ ตำบล แม่ทุ่ง อำเภอ วังชิ้น จังหวัด แพร่  
ก่อสร้าง เมื่อปี พ.ศ. 2564 อายุฝาย 4 หน่วยงานรับผิดชอบ อบต.แม่ทุ่ง ออกแบบเอง

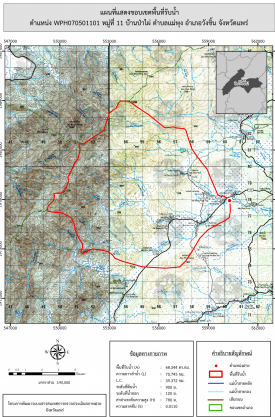
| พื้นที่รับน้ำของฝายและข้อมูลประกอบ | สภาพโดยรวมของฝายและแนวทางแก้ไขปรับปรุงเบื้องต้น |
|---|---|
| <p>ข้อมูลพื้นที่รับน้ำของฝาย</p> <p>A = 68.34 ตารางกิโลเมตร</p> <p>L = 70.75 กิโลเมตร</p> <p>LC = 35.37 กิโลเมตร</p> <p>H = 780 เมตร</p> <p>s = 0.01</p> <p>Return period = 100 ปี</p> <p>อัตราการไหลสูงสุด = 313.77 ลบ.ม./วินาที</p> | <p><b>สภาพโดยรวมของฝาย</b></p> <p>เป็นฝาย คสล. ก่อสร้างโดย อบต.แม่ทุ่ง เมื่อปี พ.ศ.2564 อายุฝาย 4 ปี</p> <p>มีสภาพในแต่ละส่วนดังนี้ ส่วน Protection เหนือน้ำ : ไม่มี ส่วนเหนือน้ำ :</p> <p>สภาพปกติโดยรวมใช้งานได้ มีวัชพืชขึ้นน้อย ส่วนควบคุมน้ำ : สภาพปกติโดยรวมใช้งานได้ มีวัชพืชขึ้นน้อย ส่วนท้ายน้ำ : สภาพปกติโดยรวมใช้งานได้ มีวัชพืชขึ้นน้อย ส่วน Protection</p> <p>ท้ายน้ำ : ไม่มี ระบบส่งน้ำ : ไม่มี มีสภาพตะกอนหน้าฝาย : น้อย</p> <p><b>แนวทางแก้ไขปรับปรุงเบื้องต้น</b></p> <p>มีสภาพโดยรวมปกติ ควรวางแผนการขุดลอก และกำจัดวัชพืชตามเวลาที่เหมาะสม</p> |
