ชื่อฝาย _____ ชื่อลำน้ำ แม่พุง ลำน้ำสาขาของ แม่น้ำยม ประเภทลำน้ำ ลำห้วย _____ วันที่สำรวจ 24 มิ.ย. 68
 หมู่บ้าน หมู่ที่ 15 บ้านแม่พุงหลวง ตำบล แม่พุง อำเภอ วังชิ้น จังหวัด แพร่
 ก่อสร้าง เมื่อปี พ.ศ. _____ อายุฝาย มากกว่า 15 ปี หน่วยงานรับผิดชอบ อบต.แม่พุง ออกแบบเอง

ผลการตรวจสอบสภาพฝาย

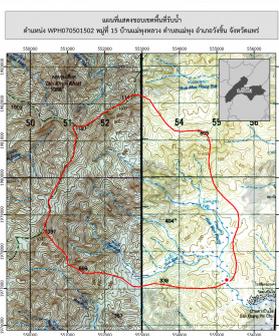
พื้นที่รับน้ำของฝายและข้อมูลประกอบ	สภาพโดยรวมของฝายและแนวทางแก้ไขปรับปรุงเบื้องต้น

<p>ข้อมูลพื้นที่รับน้ำของฝาย A = 19.28 ตารางกิโลเมตร L = 21.96 กิโลเมตร LC = 10.98 กิโลเมตร H = 720 เมตร s = 0.03 c = I = มิลลิเมตร/ชั่วโมง Return period = 100 ปี อัตราการไหลสูงสุด = 176.12 ลบ.ม./วินาที</p>	<p>สภาพโดยรวมของฝาย เป็นฝาย คสล. ที่ก่อสร้างโดย อบต.แม่พุง อายุฝายมากกว่า 15 ปี มีสภาพในแต่ละส่วนดังนี้ ส่วน Protection เหนือน้ำ : ไม่มี ส่วนเหนือน้ำ : ไม่มี ส่วนควบคุมน้ำ : สภาพปกติโดยรวมใช้งานได้ ส่วนท้ายน้ำ : มีการกัดเซาะ ทรุดตัว แตกร้าว มีรูโหว่ และมีการเคลื่อนตัวปานกลางควรได้รับการปรับปรุง ส่วน Protection ท้ายน้ำ : ไม่มี ระบบส่งน้ำ : สภาพปกติโดยรวมใช้งานได้ มีสภาพตะกอนหน้าฝาย : มาก</p> <p>แนวทางแก้ไขปรับปรุงเบื้องต้น มีสภาพโดยรวมปกติ ส่วนท้ายน้ำมีการกัดเซาะค่อนข้างมากควรได้รับการปรับปรุงก่อนที่จะส่งผลต่อตัวฝาย ควรวางมาตรการขุดลอก และกำจัดวัชพืชตามเวลาที่เหมาะสม</p>
