ชื่อฝาย \_\_\_\_\_ ชื่อลำน้ำ แม่พุง ลำน้ำสาขาของ แม่น้ำยม ประเภทลำน้ำ ลำห้วย \_\_\_\_\_ วันที่สำรวจ 24 มิ.ย. 68  
 หมู่บ้าน หมู่ที่ 15 บ้านแม่พุงหลวง ตำบล แม่พุง อำเภอ วังชิ้น จังหวัด แพร่  
 ก่อสร้าง เมื่อปี พ.ศ. \_\_\_\_\_ อายุฝาย มากกว่า 10 ปี หน่วยงานรับผิดชอบ อบต.แม่พุง ออกแบบเอง

ผลการตรวจสอบสภาพฝาย

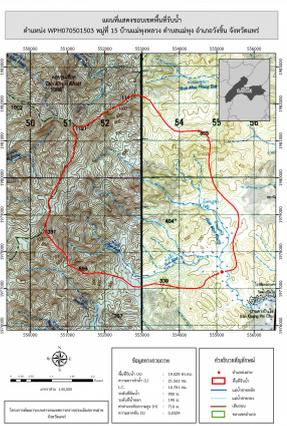
<p><b>ข้อมูลพื้นที่รับน้ำของฝาย</b>                      A = 19.03 ตารางกิโลเมตร                      L = 21.56 กิโลเมตร                      LC = 10.78 กิโลเมตร                      H = 710 เมตร                      s = 0.03                      c =                      I = มิลลิเมตร/ชั่วโมง                      Return period = 100 ปี                      อัตราการไหลสูงสุด = 175.06 ลบ.ม./วินาที</p>	<p><b>สภาพโดยรวมของฝาย</b>                      เป็นฝาย คสล. ที่ก่อสร้างโดย คสล. ก่อสร้างโดย อบต.แม่พุง มีอายุมากกว่า 10 ปี                      พังเสียหายหมดสภาพ ไม่สามารถใช้งานได้ มีสภาพตะกอนหน้าฝาย : มาก  <b>แนวทางแก้ไขปรับปรุงเบื้องต้น</b>                      ควรรื้อถอน และก่อสร้างใหม่ในรูปแบบ และขนาดที่เหมาะสม</p>
