ชื่อฝาย **ชื่อลำน้ำ แม่น้ำ** **ลำน้ำสาขาของ แม่น้ำ** **ประเภทลำน้ำ ลำห้วย** **วันที่สำรวจ** 24 มิ.ย. 68
หมู่บ้าน หมู่ที่ 16 **บ้านวังกวางเหนือ ตำบล** **อำเภอ** **วังชิ้น** **จังหวัด** **แพร่**
ก่อสร้าง เมื่อปี พ.ศ. **อายุฝาย** **มากกว่า 15ปี** **หน่วยงานรับผิดชอบ** **อบต.แม่พุง** **ใช้แบบมาตรฐาน :** มข.2527

ผลการตรวจสอบสภาพฝาย

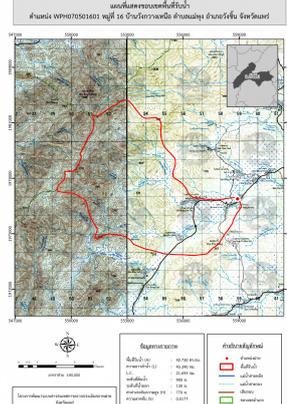
<p>ข้อมูลพื้นที่รับน้ำของฝาย A = 42.73 ตารางกิโลเมตร L = 43.39 กิโลเมตร LC = 21.7 กิโลเมตร H = 770 เมตร s = 0.02 Return period = 100 ปี อัตราการไหลสูงสุด = 253.24 ลบ.ม./วินาที</p>	<p>สภาพโดยรวมของฝาย เป็นฝาย มข.2527 ที่ก่อสร้างโดย อบต.แม่พุง อายุฝายมากกว่า 15 ปี มีสภาพในแต่ละส่วนดังนี้ ส่วน Protection เหนือน้ำ : ไม่มี ส่วนเหนือน้ำ : ไม่มี ส่วนควบคุมน้ำ : สภาพปกติโดยรวมใช้งานได้ มีวัชพืชขึ้นน้อย ส่วนท้ายน้ำ : สภาพปกติโดยรวมใช้งานได้ ส่วน Protection ท้ายน้ำ : ไม่มี ระบบส่งน้ำ : ไม่ได้ใช้งานแล้ว สภาพในปัจจุบันค่อนข้างทรุดโทรม มีสภาพตะกอนหน้าฝาย : ปานกลาง</p> <p>แนวทางแก้ไขปรับปรุงเบื้องต้น มีสภาพโดยรวมปกติ ควรวางมาตรการขุดลอก และกำจัดวัชพืชตามเวลาที่เหมาะสม</p>
