ชื่อฝาย **ชื่อลำน้ำ แม่น้ำ** **ลำน้ำสาขาของ แม่น้ำ** **ประเภทลำน้ำ ลำห้วย** **วันที่สำรวจ** 17 มิ.ย. 68  
**หมู่บ้าน หมู่ที่** 6 **บ้านแม่สิน** **ตำบล แม่แก้ว** **อำเภอ วังชิ้น** **จังหวัด แพร่**  
**ก่อสร้าง เมื่อปี พ.ศ.** **อายุฝาย** มากกว่า 20 ปี **หน่วยงานรับผิดชอบ** - **ออกแบบเอง**

ผลการตรวจสอบสภาพฝาย

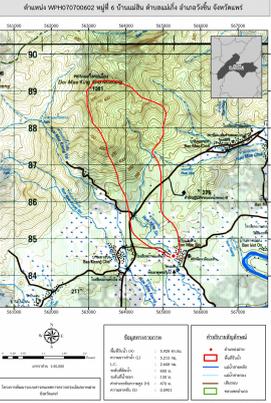
<p><b>ข้อมูลพื้นที่รับน้ำของฝาย</b>            A = 5.93 ตารางกิโลเมตร            L = 5.21 กิโลเมตร            LC = 2.61 กิโลเมตร            H = 470 เมตร            s = 0.09            c = 0.25            I = 120 มิลลิเมตร/ชั่วโมง            Return period = 100 ปี            อัตราการไหลสูงสุด = 49.44 ลบ.ม./วินาที</p>	<p><b>สภาพโดยรวมของฝาย</b>            เป็นฝาย คสล. ที่ก่อสร้างโดย ที่ว่าการอำเภอวังชิ้น อายุมากกว่า 20 ปี มีสภาพในแต่ละส่วนดังนี้            ส่วน Protection เหนือน้ำ : ไม่มี ส่วนเหนือน้ำ : ไม่มี ส่วนควบคุมน้ำ :            สภาพปกติโดยรวมใช้งานได้ ส่วนท้ายน้ำ : สภาพปกติโดยรวมใช้งานได้ ส่วน Protection            ท้ายน้ำ : ไม่มี ระบบส่งน้ำ : สภาพปกติโดยรวมใช้งานได้ มีสภาพตะกอนหน้าฝาย : มาก  <b>แนวทางแก้ไขปรับปรุงเบื้องต้น</b>            มีสภาพโดยรวมปกติ ควรวางแผนการขุดลอก และกำจัดวัชพืชตามเวลาที่เหมาะสม</p>
