ชื่อฝาย **ชื่อลำน้ำ แม่แก็ง** **ลำน้ำสาขาของ แม่น้ำยม** **ประเภทลำน้ำ ลำห้วย** **วันที่สำรวจ 17 มิ.ย. 68**
หมู่บ้าน หมู่ที่ 7 บ้านค่างใจ ตำบล แม่แก็ง อำเภอ วังชิ้น จังหวัด แพร่
ก่อสร้าง เมื่อปี พ.ศ. อายุฝาย **หน่วยงานรับผิดชอบ อบต.แม่แก็ง** **ออกแบบเอง**

พิกัดฝาย			
X(UTM)	563268	Y(UTM)	1986001

ผลการตรวจสอบสภาพฝาย

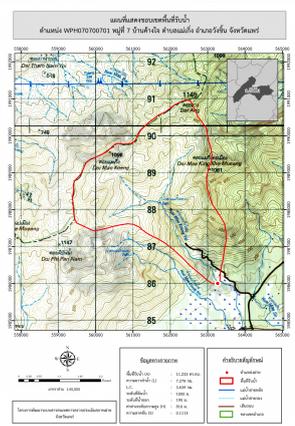
<p>ข้อมูลพื้นที่รับน้ำของฝาย A = 11.23 ตารางกิโลเมตร L = 7.28 กิโลเมตร LC = 3.64 กิโลเมตร H = 810 เมตร s = 0.11 c = 0.25 I = 100 มิลลิเมตร/ชั่วโมง Return period = 100 ปี อัตราการไหลสูงสุด = 78.07 ลบ.ม./วินาที</p>	<p>สภาพโดยรวมของฝาย เป็นฝาย คสล. ที่ก่อสร้างโดย ที่ก่อสร้างโดย อบต.แม่แก็ง มีอายุมากกว่า 20 ปี พังเสียหายหมดสภาพ ไม่สามารถใช้งานได้ มีสภาพตะกอนหน้าฝาย : มาก แนวทางแก้ไขปรับปรุงเบื้องต้น ควรรื้อถอน และก่อสร้างใหม่ในรูปแบบ และขนาดที่เหมาะสม</p>
