ชื่อฝาย **ชื่อลำน้ำ** **หน่วยชลก** **ลำน้ำสาขาของ** **แม่น้ำยก** **ประเภทลำน้ำ** **ลำห้วย** **วันที่สำรวจ** 17 มิ.ย. 68  
**หมู่บ้าน** หมู่ที่ 8 บ้านค่างคำแสน **ตำบล** แม่แก้ง **อำเภอ** วังชิ้น **จังหวัด** แพร่  
**ก่อสร้าง เมื่อปี พ.ศ.** 2538 **อายุฝาย** 30 **หน่วยงานรับผิดชอบ** - **ใช้แบบมาตรฐาน** : มข.2527

**ผลการตรวจสอบสภาพฝาย**

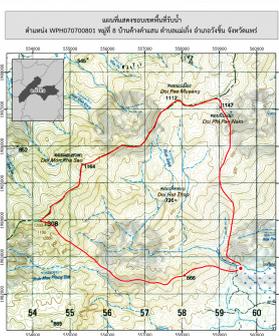
<p><b>ข้อมูลพื้นที่รับน้ำของฝาย</b>            A = 16.51 ตารางกิโลเมตร            L = 19.94 กิโลเมตร            LC = 9.97 กิโลเมตร            H = 710 เมตร            s = 0.04            c = 0.25            I = 65 มิลลิเมตร/ชั่วโมง            Return period = 100 ปี            อัตราการไหลสูงสุด = 74.59 ลบ.ม./วินาที</p>	<p><b>สภาพโดยรวมของฝาย</b>            เป็นฝาย มข.2527 ก่อสร้างโดยที่ว่าการอำเภอวังชิ้น มีอายุมากกว่า 30 ปี            มีสภาพในแต่ละส่วนดังนี้ ส่วน Protection เหนือน้ำ : ไม่มี ส่วนเหนือน้ำ : ไม่มี ส่วนควบคุมน้ำ : มีการกัดเซาะ ทรุดตัว แตกร้าว มีรูโหว่ รั่ว มีการเคลื่อนตัวค่อนข้างมาก            และมีวัชพืชขึ้นปานกลาง ส่วนท้ายน้ำ : สภาพปกติโดยรวมใช้งานได้ มีเศษกิ่งไม้กีดขวางทางน้ำ            และวัชพืชขึ้นน้อย ส่วน Protection ท้ายน้ำ : ไม่มี ระบบส่งน้ำ : สภาพปกติโดยรวมใช้งานได้            มีวัชพืชขึ้นน้อย มีสภาพตะกอนหน้าฝาย : มาก</p> <p><b>แนวทางแก้ไขปรับปรุงเบื้องต้น</b>            เนื่องจากมีความเสียหายค่อนข้างมากไม่เหมาะกับการปรับปรุงซ่อมแซม ควรรื้อถอนและก่อสร้างใหม่ในรูปแบบ และขนาดที่เหมาะสม</p>
