ชื่อฝาย **ชื่อลำน้ำ** ร่องไป **ลำน้ำสาขาของ** แม่น้ำยม **ประเภทลำน้ำ** ลำเหมือง **วันที่สำรวจ** 9 มิ.ย. 68  
**หมู่บ้าน** หมู่ที่ 4 บ้านอุทธรม **ตำบล** น้ำริด **อำเภอ**หนองม่วงไข่ **จังหวัด** แพร่  
**ก่อสร้าง** เมื่อปี พ.ศ. **อายุฝาย** มากกว่า 20 ปี **หน่วยงานรับผิดชอบ** อบต.น้ำริด **ออกแบบเอง**

ผลการตรวจสอบสภาพฝาย

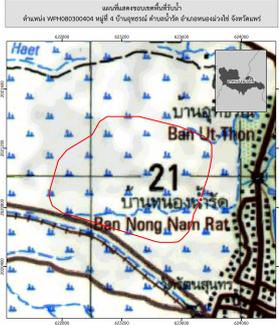
<p><b>ข้อมูลพื้นที่รับน้ำของฝาย</b>            A = 0.68 ตารางกิโลเมตร            L = 1.05 กิโลเมตร            LC = 0.52 กิโลเมตร            H = 1 เมตร            s = 0            c = 0.25            I = 100 มิลลิเมตร/ชั่วโมง            Return period = 100 ปี            อัตราการไหลสูงสุด = 4.75 ลบ.ม./วินาที</p>	<p><b>สภาพโดยรวมของฝาย</b>            เป็นฝาย คสล. ก่อสร้างโดยวิศวกรอำเภอหนองม่วงไข่ อายุมากกว่า 20 ปี            มีสภาพในแต่ละส่วนดังนี้ ส่วน Protection เหนือน้ำ : ไม่มี ส่วนเหนือน้ำ : ไม่มี ส่วนควบคุมน้ำ : มีการกัดเซาะ และทรุดตัวน้อยสภาพโดยรวมปกติใช้งานได้ มีวัชพืชขึ้นน้อย ส่วนท้ายน้ำ : มีการกัดเซาะ และทรุดตัวน้อยสภาพโดยรวมปกติใช้งานได้ มีวัชพืชขึ้นน้อย ส่วน Protection ท้ายน้ำ : ไม่มี ระบบส่งน้ำ : ไม่มี มีสภาพตะกอนหน้าฝาย : ปานกลาง</p> <p><b>แนวทางแก้ไขปรับปรุงเบื้องต้น</b>            มีสภาพโดยรวมปกติ ควรวางมาตรการขุดลอก และกำจัดวัชพืชตามเวลาที่เหมาะสม</p>
