ชื่อลำน้ำ ห้วยทราบ

วันที่สำรวจ 28 เมษายน 2566

หมู่บ้าน หมู่ที่ 3 กอรวก

จังหวัด ลำปาง

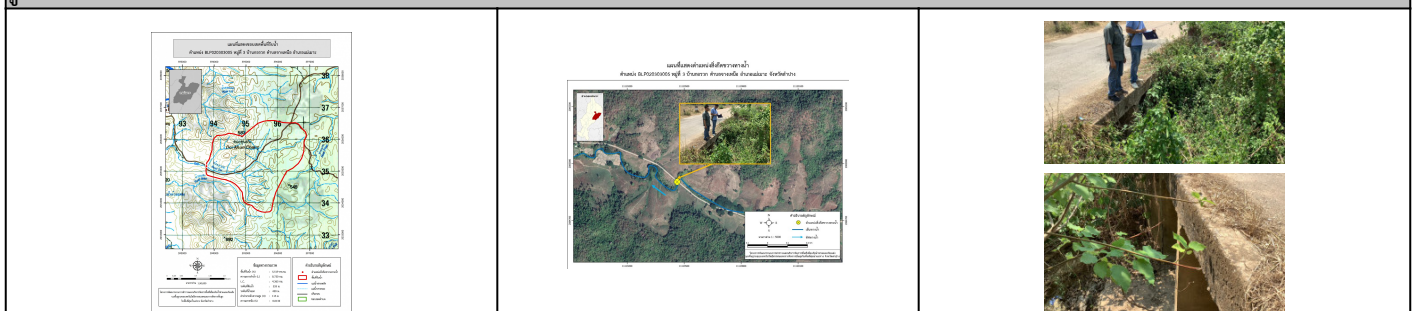
รูปภาพประกอบ

> โดยมนุษย์ จาก ระบบสาธารณสุขโรค: ท่อลอดถนนที่ตัดลำน้ำมีขนาดเล็กเกินไประบายน้ำหลากไม่ทัน

สภาพปัญหาการกีดขวางทางน้ำ	แนวทางและวิธีการแก้ไขปัญหเบื้องต้น
เป็นท่อลอดเหลี่ยมขนาด กว้าง 1.50 เมตร สูง 1.50 เมตร จำนวน 2 ช่อง เป็นถนนระหว่างหมู่บ้าน มีการทับถมของตะกอนบริเวณปากท่อด้านเหนือน้ำ มีต้นไม้และวัชพืชขึ้นปกคลุมมาก เมื่อน้ำหลากมักไหลลงข้ามถนนดังกล่าว เนื่องจากท่อลอดมีขนาดเล็ก และอุดตัน ไม่เหมาะสมกับปริมาณน้ำหลาก	ข้อมูลพื้นที่รับน้ำของตำแหน่งที่เกิดปัญหา $A = 5.519$ ตารางกิโลเมตร $L_0 = 8.73$ กิโลเมตร $H = 115$ เมตร $C = 0.2$ $t_c = 1.867$ ชั่วโมง $I = 45$ มิลลิเมตร/ชั่วโมง อัตราการไหลสูงสุด = 13.81 ลบ.ม./วินาที Return period = 25 ปี ขนาดท่อมีความเหมาะสมแล้วสามารถรองรับปริมาณน้ำหลากได้ แต่เนื่องจากบริเวณปากท่อด้านเหนือน้ำ มีต้นไม้ และวัชพืชขึ้นปกคลุมมาก เมื่อน้ำหลากมักไหลลงข้ามถนนดังกล่าว ควรขุดลอกบริเวณเหนือน้ำ และทำน้ำของท่อลอดดังกล่าว และวางมาตรการตรวจสอบสิ่งปฏิกูล และเศษกิ่งไม้ที่มาติดบริเวณปากท่อให้กำจัดออกก่อน และหลังช่วงฤดูน้ำหลาก เพื่อรองรับปริมาณน้ำหลาก ความลาดชันท้องน้ำ 0.0132
