ชื่อลำน้ำ ห้วยแม่ต๊อบ  
หมู่บ้าน หมู่ที่ 4 ทาน

เป็นสาขาของแม่น้ำ น้างาว/แม่น้ำยม  
ตำบล จางเหนือ อำเภอ แม่เมาะ จังหวัด ลำปาง

วันที่สำรวจ 28 เมษายน 2566

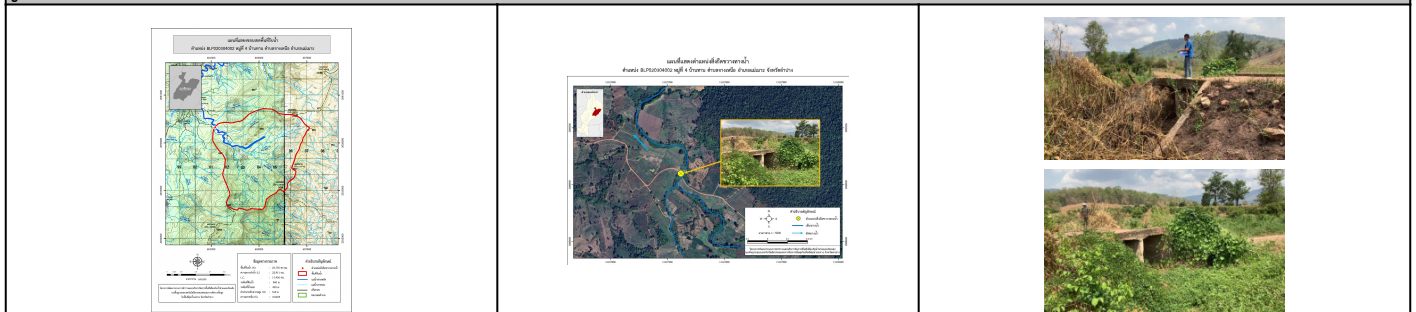
รูปภาพประกอบ

- > โดยธรรมชาติ ตลิ่งพังการกัดเซาะ ลำน้ำคดเคี้ยวมาก
- > โดยมนุษย์ จาก ระบบสาธารณสุขปกศ: ท่อลอดถนนที่ตัดลำน้ำมีขนาดเล็กเกินไประบายน้ำหลากไม่ทัน  
สิ่งปฏิภูม

สภาพปัญหาการกีดขวางทางน้ำ	แนวทางและวิธีการแก้ไขปัญหายเบื้องต้น
เป็นท่อลอดเหลี่ยมขนาด กว้าง 2.00 เมตร สูง 2.00 เมตร จำนวน 2 ช่อง เป็นเข้าพื้นที่เกษตร มีการทับถมของตะกอนบริเวณปากท่อด้านเหนือน้ำ มีต้นไม้ และวัชพืชขึ้นปกคลุมปานกลาง ทำให้เกิดการกีดขวางเปลี่ยนแปลงทิศทางน้ำ	ข้อมูลพื้นที่รับน้ำของตำแหน่งที่เกิดปัญหา A = 25.735 ตารางกิโลเมตร อัตราการไหลสูงสุด = 61.11 ลบ.ม./วินาที Return period = 100 ปี  ขนาดท่อมีความเหมาะสมแล้วสามารถรองรับปริมาณน้ำหลากได้ แต่เนื่องจาก บริเวณปากท่อด้านเหนือน้ำ มีต้นไม้ และวัชพืชขึ้นปกคลุม และตะกอน ลำน้ำมีความคดเคี้ยว เมื่อมีน้ำหลากมักกีดขวางบริเวณปากท่อนั้นควรก่อสร้างผนัง ป้องกันการกีดขวางทางด้านเหนือน้ำ และท้ายน้ำ ความลาดชันท้องน้ำ 0.0223
