ชื่อลำน้ำ ห้วยแม่ต๊อบ  
หมู่บ้าน หมู่ที่ 4 ทาน

เป็นสาขาของแม่น้ำ น้างาว/แม่น้ำยม  
ตำบล จางเหนือ อำเภอ แม่เมาะ จังหวัด ลำปาง

วันที่สำรวจ 28 เมษายน 2566

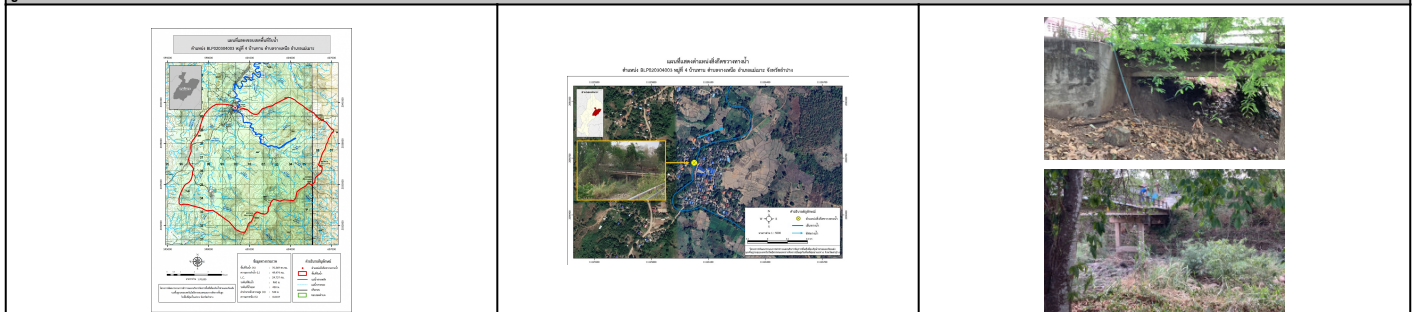
รูปภาพประกอบ

ลักษณะความเสียหาย น้ำท่วม ระดับ น้อย

- > โดยธรรมชาติ ตลิ่งพังการกัดเซาะ ลำน้ำแคบแค้วมาก
- > โดยมนุษย์ จาก ระบบสาธารณสุขภาค: สะพานมีหน้าตัดแคบเกินไป หรือมีตอม่อมากเกินไปในช่วงฤดูน้ำหลากระบายไม่ทัน

สภาพปัญหาการกีดขวางทางน้ำ	แนวทางและวิธีการแก้ไขปัญหเบื้องต้น
เป็นสะพานข้ามห้วยแม่ต๊อบมีขนาด และตอม่อที่สามารถรองรับปริมาณ น้ำหลากได้ แต่เนื่องจากมักมีเศษกิ่งไม้มาติดบริเวณตอม่อทำให้ระดับน้ำ ยกตัวสูงขึ้นถึงระดับท้องสะพาน มีการกัดเซาะบริเวณคอสะพานทั้งสองข้าง	ข้อมูลพื้นที่รับน้ำของตำแหน่งที่เกิดปัญหา A = 70.369 ตารางกิโลเมตร อัตราการไหลสูงสุด = 115.19 ลบ.ม./วินาที Return period = 100 ปี  ควรวางมาตรการตรวจสอบสิ่งปฏิภูม และเศษกิ่งไม้ที่มาติดบริเวณ ตอม่อสะพานให้กำจัดออกก่อน และหลังช่วงฤดูน้ำหลาก เพื่อรองรับปริมาณ น้ำหลาก ความลาดชันท้องน้ำ 0.0107
