ชื่อลำน้ำ ห้วยแม่ทะ เป็นสาขาของแม่น้ำ แม่จาง ประเภทลำน้ำ ลำห้วย วันที่สำรวจ 9 พฤษภาคม 2566
 หมู่บ้าน หมู่ที่ 3 นาคต ตำบล ป่าตัน อำเภอ แม่ทะ จังหวัด ลำปาง

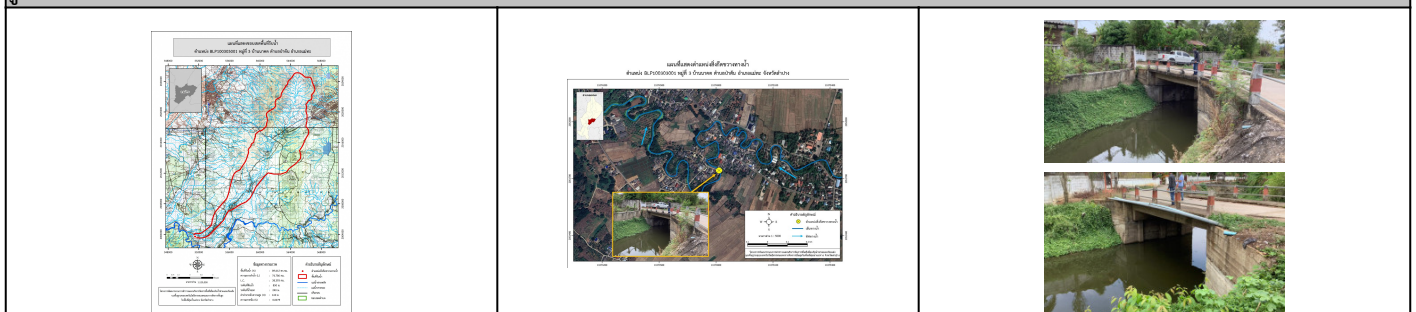
รูปภาพประกอบ

> โดยมนุษย์ จาก ระบบสาธารณสุขโรค: สะพานมีหน้าตัดแคบเกินไป หรือมีตอม่อมากเกินไปในช่วงฤดูน้ำหลากระบายไม่ทัน

ระดับการกีดขวาง ปานกลาง คิดเป็น 30-70%

สภาพปัญหาการกีดขวางทางน้ำ	แนวทางและวิธีการแก้ไขปัญหเบื้องต้น
เป็นสะพานที่มีหน้าตัดแคบไม่สามารถรองรับปริมาณน้ำหลากได้ ทำให้เมื่อเกิดน้ำหลากน้ำจะเอ่อล้นตลิ่งเข้าท่วมชุมชน	ข้อมูลพื้นที่รับน้ำของตำแหน่งที่เกิดปัญหา $A = 89.612$ ตารางกิโลเมตร อัตราการไหลสูงสุด = 134.15 ลบ.ม./วินาที Return period = 100 ปี หากเป็นไปได้ควรรื้อถอน และก่อสร้างสะพานใหม่ให้มีหน้าตัดที่เหมาะสม ความลาดชันท้องน้ำ 0.0079
