ชื่อลำน้ำ ห้วยแม่บอม
หมู่บ้าน หมู่ที่ 1 บอม

เป็นสาขาของแม่น้ำ ห้วยแม่เว/แม่น้ำจาง
ตำบล บ้านบอม อำเภอ แม่ทะ

ประเภทลำน้ำ ลำห้วย
จังหวัด ลำปาง

วันที่สำรวจ 22 พฤษภาคม 2566

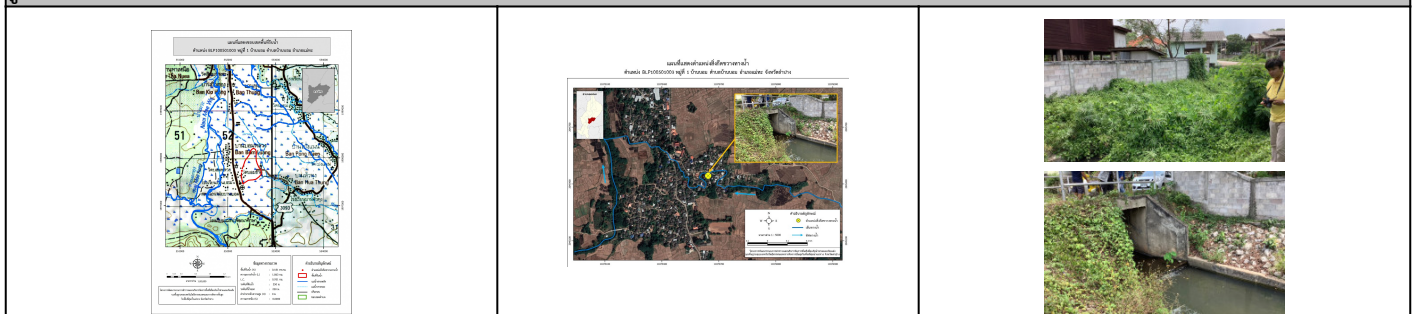
รูปภาพประกอบ

ลักษณะความเสียหาย น้ำท่วม ระดับ น้อย

- > โดยธรรมชาติ วัชพืช (หญ้า/ต้นไม้)
- > โดยมนุษย์ จาก ระบบสาธารณสุขภาค: ท่อลอดถนนที่ตัดลำน้ำมีขนาดเล็กเกินไประบายน้ำหลากไม่ทัน
สิ่งปฏิกูล

ระดับการกีดขวาง น้อย คิดเป็น 1-30%

| สภาพปัญหาการกีดขวางทางน้ำ | แนวทางและวิธีการแก้ไขปัญหายเบื้องต้น |
|--|---|
| เป็นท่อลอดเหลี่ยมขนาด กว้าง 1.50 เมตร สูง 2.00 เมตร จำนวน 1 ช่อง เป็นถนนภายในหมู่บ้าน มีขนาดเหมาะสมแล้วสามารถรองรับปริมาณหลากได้ แต่เนื่องจากในลำน้ำมีต้นไม้อุดตัน และวัชพืชขึ้นคั่นขวางหนาแน่น และช่วงน้ำหลากมักมีเศษกิ่งไม้มาติดบริเวณปากท่อทำให้ไม่สามารถระบายน้ำได้เต็มศักยภาพ | ข้อมูลพื้นที่รับน้ำของตำแหน่งที่เกิดปัญหา $A = 0.181$ ตารางกิโลเมตร $L0 = 1.863$ กิโลเมตร $H = 20$ เมตร $C = 0.2$ $tc = 0.615$ ชั่วโมง $I = 80$ มิลลิเมตร/ชั่วโมง อัตราการไหลสูงสุด = 0.8 ลบ.ม./วินาที Return period = 25 ปี หน้าตัดระบายน้ำมีขนาดที่เหมาะสมแล้ว ควรวางมาตรการขุดลอก และกำจัดวัชพืชในลำน้ำเพื่อรองรับน้ำในฤดูน้ำหลาก ความลาดชันท้องน้ำ 0.0107 |
