ชื่อลำน้ำ ห้วยแม่แฝง

วันที่สำรวจ 1 มิถุนายน 2566

หมู่บ้าน หมู่ที่ 4 ห้วยมะเกลือ

จังหวัด ลำปาง

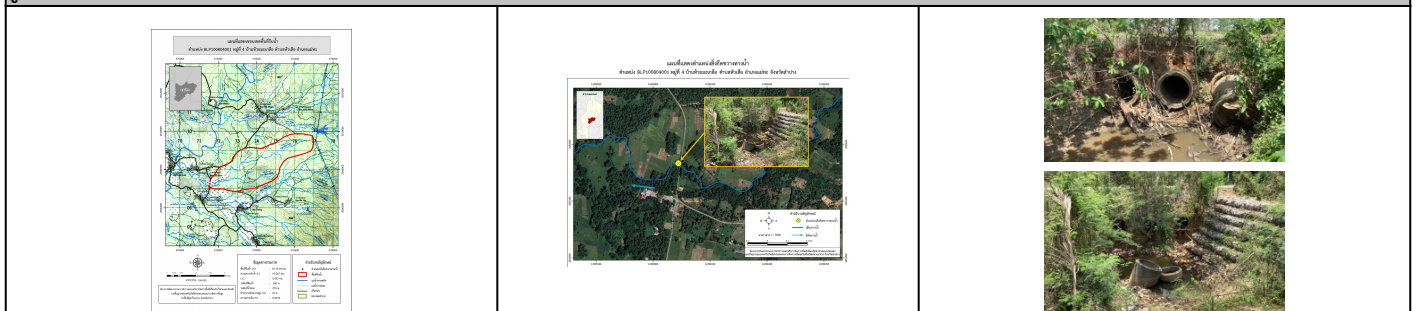
รูปภาพประกอบ

> โดยมนุษย์ จาก ระบบสาธารณสุขปกศ: ท่อลอดถนนที่ตัดลำน้ำมีขนาดเล็กเกินไประบายน้ำหลากไม่ทัน  
สิ่งปลูกสร้าง

สภาพปัญหาการกีดขวางทางน้ำ	แนวทางและวิธีการแก้ไขปัญหามลพิษเบื้องต้น
เป็นท่อลอดกลมขนาดเส้นผ่าศูนย์กลาง 1.00 เมตร จำนวน 3 ช่อง เป็นถนนภายในหมู่บ้าน มีการกีดขวางมากทำให้ถนนทรุดตัว เมื่อมีน้ำหลากมักไหลลงขามถนนดังกล่าวเนื่องจากท่อลอดมีขนาดเล็ก และไม่เหมาะสมกับปริมาณน้ำหลาก	ข้อมูลพื้นที่รับน้ำของตำแหน่งที่เกิดปัญหา A = 8.17 ตารางกิโลเมตร L0 = 10.067 กิโลเมตร H = 70 เมตร C = 0.2 tc = 2.66468106 ชั่วโมง l = 25 มิลลิเมตร/ชั่วโมง อัตราการไหลสูงสุด = 11.36 ลบ.ม./วินาที Return period = 25 ปี ควรเปลี่ยนเป็นท่อลอดเหลี่ยมขนาด กว้าง 1.50 เมตร ลึก 1.50 เมตร จำนวน 2 ช่อง และควรก่อสร้างแนวป้องกันกีดขวางทั้งด้านเหนือน้ำ และท้ายน้ำ เพื่อไม่ให้กีดขวางถนน ความลาดชันท้องน้ำ 0.007
