ชื่อลำน้ำ ลำเหมืองไม่มีชื่อ เป็นสาขาของแม่น้ำ แม่คำมี/ยม ประเภทลำน้ำ ลำเหมือง วันที่สำรวจ 7 พฤษภาคม 2568  
 หมู่บ้าน หมู่ที่ 3 บ้านแม่ยางกาด ตำบล แม่ยางตาล อำเภอ ร้องกวาง จังหวัด แพร่

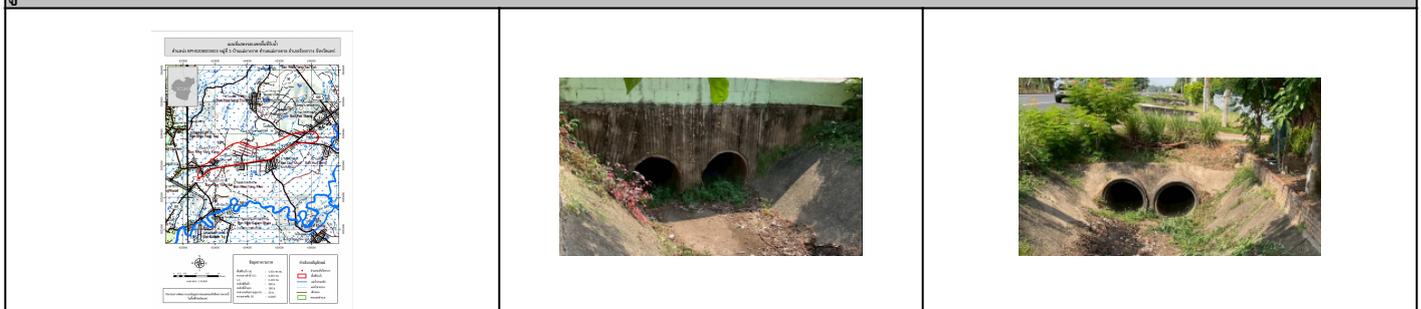
## รูปภาพประกอบ

- > โดยธรรมชาติ -
- > โดยมนุษย์ จาก ระบบสาธารณสุขปกศ: ท่อลอดถนนที่ตัดลำน้ำมีขนาดเล็กเกินไประบายน้ำหลากไม่ทัน

สภาพปัญหาการกีดขวางทางน้ำ	แนวทางและวิธีการแก้ไขปัญหาเบื้องต้น
เป็นท่อลอดกลมขนาดเส้นผ่าศูนย์กลาง 0.80 เมตร จำนวน 2 ช่อง ถูกวางไว้ข้างถนน ท่อลอดดังกล่าวมีขนาดเล็กเกินไปทำให้ระบายน้ำหลากไม่ทัน และเนื่องจากการทำถนนทับลำน้ำเดิมทำให้ลำน้ำถูกบีบให้เล็กลงจากลำน้ำเดิม เนื่องจากเป็นลำน้ำสายหลักหน้าตัดลำน้ำก่อน และหลังท่อลอดดังกล่าวไม่สามารถรองรับปริมาณน้ำได้	ข้อมูลพื้นที่รับน้ำของตำแหน่งที่เกิดปัญหา $A = 1.60$ ตารางกิโลเมตร $L_0 = 4.25$ กิโลเมตร $H = 20$ เมตร $C = 0.50$ $t_c = 1.93$ ชั่วโมง $I = 46.79$ มิลลิเมตร/ชั่วโมง อัตราการไหลสูงสุด = 10.41 ลบ.ม./วินาที Return period = 10 ปี ควรพิจารณาปรับปรุงโครงสร้างโดยเปลี่ยนเป็นท่อลอดเหลี่ยม ขนาด $1.5 \times 2$ เมตร จำนวน 1 ช่อง เพื่อขยายหน้าตัดและเพิ่มศักยภาพการระบายน้ำหลาก ความลาดชันท้องน้ำ 0.005
