ชื่อลำน้ำ แม่ทราย เป็นสาขาของแม่น้ำ ยม ประเภทลำน้ำ แม่น้ำสาขา วันที่สำรวจ 7 พฤษภาคม 2568
 หมู่บ้าน หมู่ที่ 1 บ้านแม่ทราย ตำบล แม่ทราย อำเภอ ร้องกวาง จังหวัด แพร่

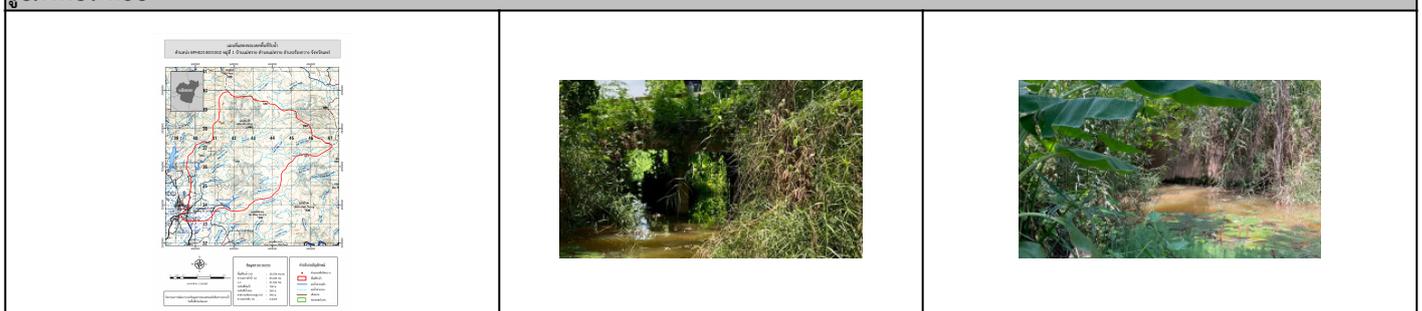
รูปภาพประกอบ

ความยาวของช่วงลำน้ำที่เกิดปัญหา เป็นจุดระยะ น้อยกว่า 10 เมตร การคาดผิวของลำน้ำ ไม่คาดผิว วัสดุที่ใช้คาดผิวของลำน้ำ -
 ลักษณะความเสียหาย น้ำท่วม ระดับ ปานกลาง ความถี่ที่เกิดความเสียหาย ทุกปี ระดับความเสี่ยง มาก

- > โดยธรรมชาติ -
- > โดยมนุษย์ จาก ระบบสาธารณสุขปกศ: ท่อลอดถนนที่ตัดลำน้ำมีขนาดเล็กเกินไประบายน้ำหลากไม่ทัน

สภาพปัญหาการกีดขวางทางน้ำ	แนวทางและวิธีการแก้ไขปัญหเบื้องต้น
เป็นท่อลอดเหลี่ยมขนาดกว้าง 1.80 เมตร สูง 1.80 เมตร จำนวน 2 ช่อง ถูกวางอยู่ใต้ถนนเพื่อเข้าไปพื้นที่การเกษตร เนื่องจากเป็นลำน้ำสายหลัก หน้าตัดลำน้ำก่อนและหลังท่อลอดดังกล่าวสามารถสามารถรองรับปริมาณน้ำได้ ท่อลอดเหลี่ยมดังกล่าวมีเศษกิ่งไม้มาติด และมีวัชพืชขึ้นพองประมาณ ทำให้ระดับน้ำด้านเหนือสูงกว่าปกติในปีที่มีปริมาณน้ำมากทำให้เอ่อล้นตลิ่ง	ข้อมูลพื้นที่รับน้ำของตำแหน่งที่เกิดปัญหา $A = 28.53$ ตารางกิโลเมตร อัตราการไหลสูงสุด = 113.13 ลบ.ม./วินาที Return period = 10 ปี เนื่องจากเป็นถนนเข้าพื้นที่เกษตร มีการสัญจรน้อย และมีปัญหาการระบายน้ำเฉพาะช่วงน้ำหลากการก่อสร้างใหม่เน้นใช้งบประมาณค่อนข้างมากดังนั้นจึงเสนอแนวทางแก้ไขใน 2 รูปแบบคือ 1. ใช้ท่อเดิมและยอมรับสภาพ วางมาตรการขุดลอก กำจัดวัชพืช กิ่งไม้และสิ่งปฏิกูลในลำน้ำเพื่อรองรับน้ำในฤดูน้ำหลาก 2. ขุดลอกขยายลำน้ำและเปลี่ยนจากท่อลอดเหลี่ยมเป็นสะพานขนาดเล็ก ควรมีผนังป้องกันการกัดเซาะทั้งบริเวณเหนือน้ำ และท้ายน้ำ เนื่องจากบริเวณดังกล่าวเป็นพื้นที่ลาดชันมีกระแส น้ำหลากที่ค่อนข้างรุนแรง วางมาตรการตรวจสอบสิ่งปฏิกูล และเศษกิ่งไม้ที่มาติดบริเวณตอม่อสะพานให้กำจัดออกก่อน และหลังช่วงฤดูน้ำหลาก เพื่อรองรับปริมาณน้ำหลาก ความลาดชันท้องน้ำ 0.008
