ข้อมูลสภาพปัญหาและแนวทางการแก้ไขปัญหาเบื้องต้นของตำแหน่งการกีดขวางทางน้ำ จังหวัดแพร่

รหัสตำแหน่งกีดขวางที่ : BPH0214003002

ชื่อลำน้ำ แม่ทราย

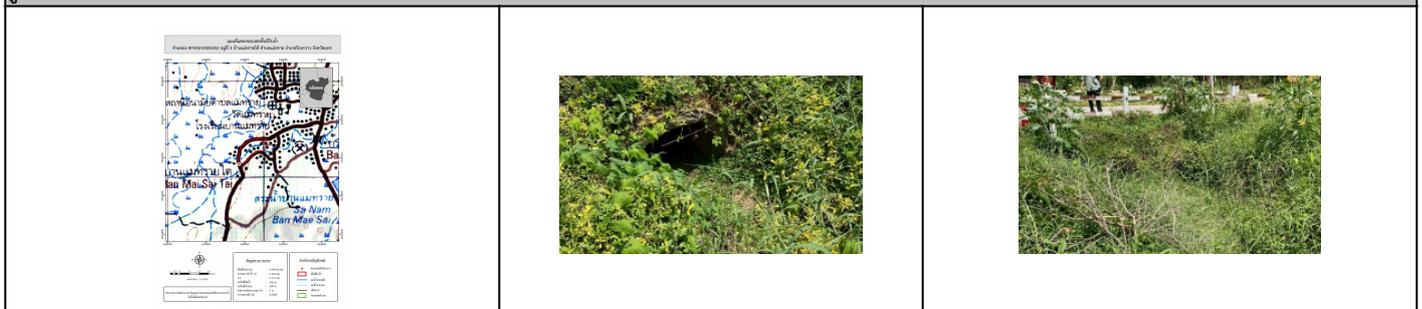
รูปภาพประกอบ

จาก ระบบสาธารณสุขภาค: ท่อลอดถนนที่ตัดลำน้ำมีขนาดเล็กเกินไประบายน้ำหลากไม่ทัน

สภาพปัญหาการกีดขวางทางน้ำ	แนวทางและวิธีการแก้ไขปัญหาเบื้องต้น
<p>เป็นท่อลอดกลมขนาดเส้นผ่านศูนย์กลาง 1.00 เมตร จำนวน 1 ช่อง</p> <p>ถูกวางอยู่ใต้ถนนในเขตชุมชน</p> <p>เนื่องจากเป็นลำน้ำสายหลักหน้าตัดลำน้ำก่อนและหลังท่อลอดดังกล่าวสามารถรองรับปริมาณน้ำได้ แต่ท่อลอดดังกล่าวมักมีเศษกิ่งไม้มาติด และมีวัชพืชขึ้นทำให้ระดับน้ำด้านเหนือน้ำสูงกว่าปกติในปีที่มีปริมาณน้ำมากทำให้เอ่อล้นตลิ่ง</p>	<p>ข้อมูลพื้นที่รับน้ำของตำแหน่งที่เกิดปัญหา</p> <p>$A = 0.04$ ตารางกิโลเมตร $L_0 = 0.35$ กิโลเมตร $H = 5$ เมตร $C = 0.45$</p> <p>$t_c = 0.42$ ชั่วโมง $I = 94.20$ มิลลิเมตร/ชั่วโมง อัตราการไหลสูงสุด = 0.53 ลบ.ม./วินาที</p> <p>Return period = 5 ปี</p> <p>หน้าตัดระบายน้ำมีขนาดที่เหมาะสมแล้ว ควรวางมาตรการขุดลอก กำจัดวัชพืช กิ่งไม้และสิ่งปฏิกูลในลำน้ำเพื่อรองรับน้ำในฤดูน้ำหลาก ความลาดชันท้องน้ำ 0.005</p>
