ข้อมูลสภาพปัญหาและแนวทางการแก้ไขปัญหาเบื้องต้นของตำแหน่งการกีดขวางทางน้ำ จังหวัดแพร่

รหัสตำแหน่งกีดขวางที่ : BPH0210004002

ชื่อลำน้ำ อ้อม

อำเภอ ร้องกวาง

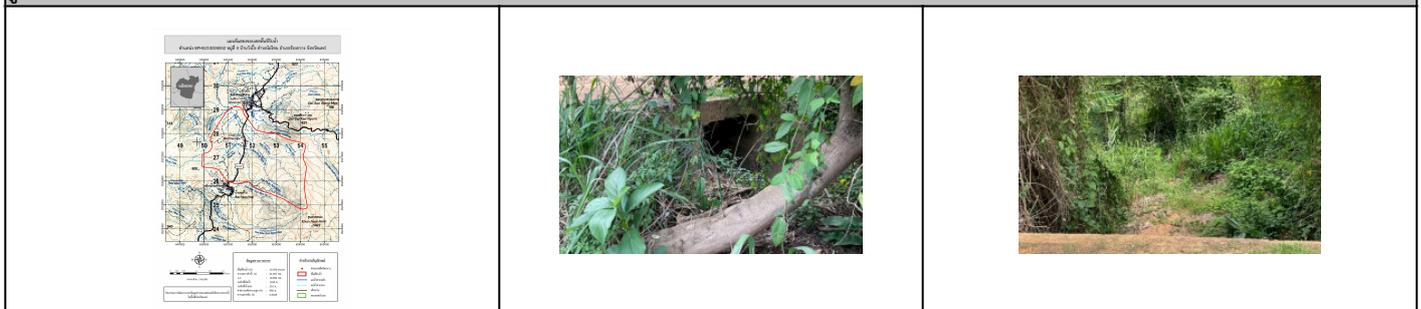
รูปภาพประกอบ

ลักษณะความเสียหาย น้ำท่วม

> โดยมนุษย์ จาก ระบบสาธารณสุขภาค: ท่อลอดถนนที่ตัดลำน้ำมีขนาดเล็กเกินไประบายน้ำหลากไม่ทัน

ระดับการกีดขวาง ปานกลาง คิดเป็น 30-70%

สภาพปัญหาการกีดขวางทางน้ำ	แนวทางและวิธีการแก้ไขปัญหาเบื้องต้น
<p>เป็นท่อลอดเหลี่ยมขนาดกว้าง 1.50 เมตร สูง 1.80 เมตร จำนวน 2 ช่อง</p> <p>ใช้เป็นทางข้ามชั่วคราวเข้าพื้นที่ทำการเกษตร</p> <p>ยอมให้มีการไหลผ่านข้ามเส้นทางได้ในช่วงน้ำหลาก</p> <p>หน้าตัดลำน้ำก่อนและหลังท่อลอดดังกล่าวสามารถรองรับปริมาณน้ำได้</p> <p>มักมีเศษกิ่งไม้มาติด</p> <p>ทำให้ระดับน้ำด้านเหนือน้ำสูงกว่าปกติในปีที่มีปริมาณน้ำมากทำให้เอ่อล้นตลิ่ง</p>	<p>ข้อมูลพื้นที่รับน้ำของตำแหน่งที่เกิดปัญหา</p> <p>$A = 10.39$ ตารางกิโลเมตร $L_0 = 21.97$ กิโลเมตร $H = 290$ เมตร $C = 0.20$</p> <p>$t_c = 3.80$ ชั่วโมง $I = 28.64$ มิลลิเมตร/ชั่วโมง อัตราการไหลสูงสุด = 16.54 ลบ.ม./วินาที</p> <p>Return period = 10 ปี</p> <p>หน้าตัดระบายน้ำมีขนาดที่เหมาะสมแล้ว ควรวางมาตรการขุดลอก กำจัดวัชพืช กิ่งไม้และสิ่งปฏิกูลในลำน้ำเพื่อรองรับน้ำในฤดูน้ำหลาก ความลาดชันท้องน้ำ 0.005</p>
