ชื่อลำน้ำ เขี้ยว/ไผ่โทน

วันที่สำรวจ 8 พฤษภาคม 2568

หมู่บ้าน หมู่ที่ 2 บ้านไผ่โทน

จังหวัด แพร่

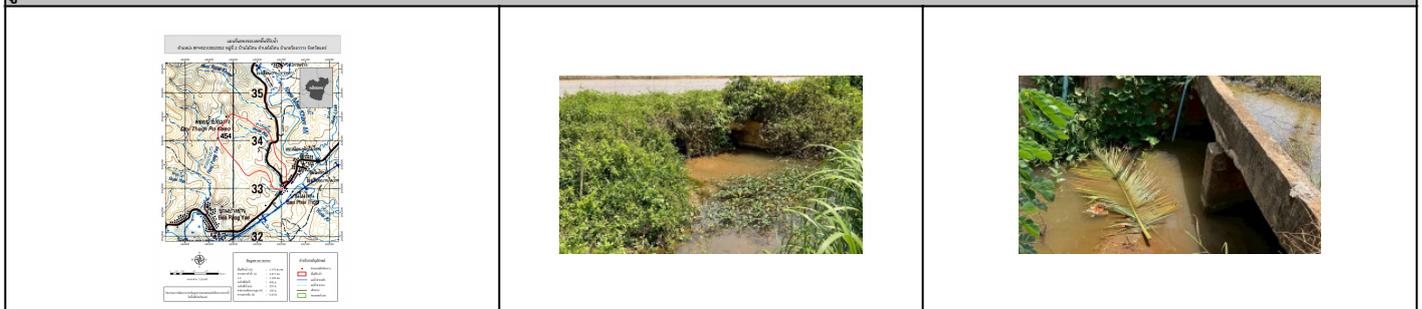
รูปภาพประกอบ

ลักษณะความเสียหาย น้ำท่วม

> โดยมนุษย์ จาก ระบบสาธารณสุขปก: ท่อลอดถนนที่ตัดลำน้ำมีขนาดเล็กเกินไประบายน้ำหลากไม่ทัน

สภาพปัญหาการกีดขวางทางน้ำ	แนวทางและวิธีการแก้ไขปัญหายเบื้องต้น
<p>เป็นท่อลอดเหลี่ยมขนาดกว้าง 2.00 เมตร สูง 1.50 เมตร จำนวน 2 ช่อง</p> <p>ถูกวางอยู่ใต้ถนนหลัก ไม่ยอมให้มีการไหลลงข้ามเส้นทางได้</p> <p>หน้าตัดลำน้ำก่อนและหลังท่อลอดดังกล่าวสามารถรองรับปริมาณน้ำได้ในช่วงปกติ</p> <p>ท่อลอดเหลี่ยมดังกล่าวมีขนาดเล็กกว่าขนาดของลำน้ำ</p> <p>ทำให้ระดับน้ำด้านเหนือน้ำสูงกว่าปกติในปีที่มีปริมาณน้ำมากทำให้เอ่อล้นตลิ่งเล็กน้อย</p>	<p>ข้อมูลพื้นที่รับน้ำของตำแหน่งที่เกิดปัญหา</p> <p>$A = 1.17$ ตารางกิโลเมตร $L_0 = 2.28$ กิโลเมตร $H = 130$ เมตร $C = 0.20$</p> <p>$tc = 0.38$ ชั่วโมง $I = 127.50$ มิลลิเมตร/ชั่วโมง อัตราการไหลสูงสุด = 8.32 ลบ.ม./วินาที</p> <p>Return period = 20 ปี</p> <p>หน้าตัดระบายน้ำมีขนาดที่เหมาะสมแล้ว ควรวางมาตรการขุดลอก กำจัดวัชพืช กิ่งไม้และสิ่งปฏิกูลในลำน้ำเพื่อรองรับน้ำในฤดูน้ำหลาก ความลาดชันท้องน้ำ 0.002</p>
