ชื่อลำน้ำ ปางยาว

วันที่สำรวจ 8 พฤษภาคม 2568

หมู่บ้าน หมู่ที่ 6 บ้านปางยาว

จังหวัด แพร่

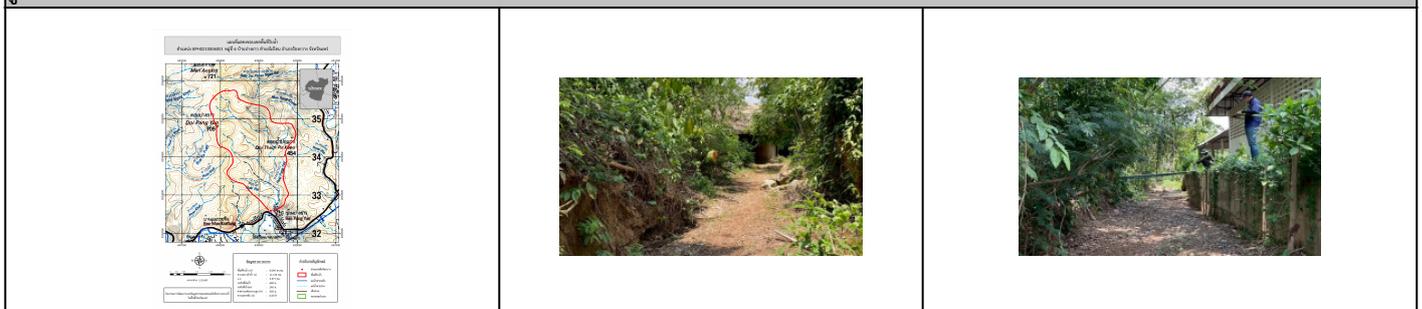
รูปภาพประกอบ

สภาพปัญหาการกีดขวางทางน้ำ	แนวทางและวิธีการแก้ไขปัญหาเบื้องต้น
เป็นทางน้ำเปิดเหลี่ยมขนาดกว้าง 3.00 เมตร สูง 1.50 เมตร จำนวน 1 ช่อง หน้าตัดลำน้ำก่อนและหลังทางน้ำเปิดดังกล่าวสามารถรองรับปริมาณน้ำได้ในช่วงน้ำปกติ ทางน้ำเปิดดังกล่าวมีการถมดินและลูกกลิ้งลำน้ำเดิมและมักมีเศษกิ่งไม้มาติดทำให้ระดับน้ำด้านเหนือน้ำสูงกว่าปกติในปีที่มีปริมาณน้ำมากทำให้เอ่อล้นตลิ่ง	ข้อมูลพื้นที่รับน้ำของตำแหน่งที่เกิดปัญหา $A = 4.10$ ตารางกิโลเมตร $L_0 = 11.15$ กิโลเมตร $H = 420$ เมตร $C = 0.20$ $t_c = 1.50$ ชั่วโมง $I = 61.92$ มิลลิเมตร/ชั่วโมง อัตราการไหลสูงสุด = 14.10 ลบ.ม./วินาที Return period = 20 ปี ขุดลอกและขนานหน้าตัดปรับให้มีหน้าตัดเท่ากับลำน้ำเดิมเนื่องจากหน้าตัดนี้มีขนาดเล็กลงไป ควรวางมาตรการขุดลอก กำจัดวัชพืช กิ่งไม้และสิ่งปฏิกูลในลำน้ำเพื่อรองรับน้ำในฤดูน้ำหลาก ความลาดชันท้องน้ำ 0.005
