ชื่อลำน้ำ ต้นม่วง

วันที่สำรวจ 8 พฤษภาคม 2568

หมู่บ้าน หมู่ที่ 1 บ้านไพรพรวัว

จังหวัด แพร่

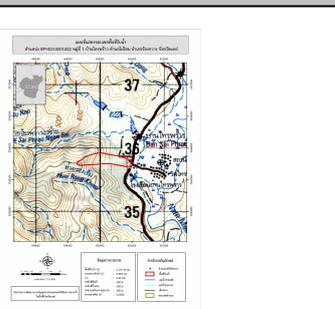
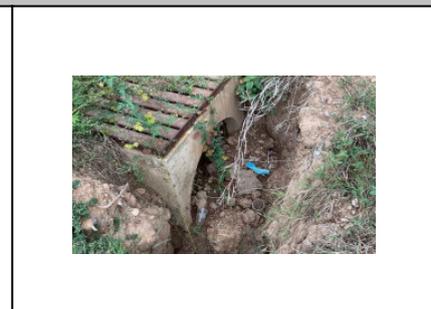
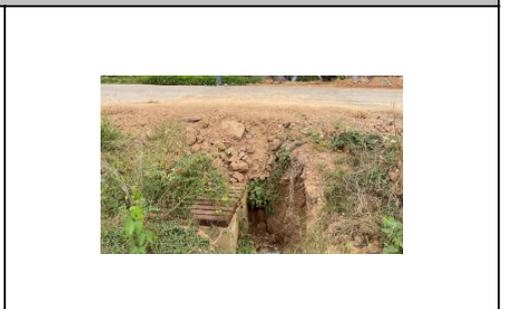
รูปภาพประกอบ

> โดยมนุษย์ จาก ระบบสาธารณสุขโรค: ท่อลอดถนนที่ตัดลำน้ำมีขนาดเล็กเกินไประบายน้ำหลากไม่ทัน

สภาพปัญหาการกีดขวางทางน้ำ	แนวทางและวิธีการแก้ไขปัญหาเบื้องต้น
เป็นท่อลอดกลมขนาดเส้นผ่านศูนย์กลางกว้าง 0.80 เมตร จำนวน 1 ช่อง ถูกวางอยู่ใต้ถนน ท่อลอดนี้เป็นท่อลอดที่รับน้ำจากพื้นที่เนินเขาสูงสู่ลำน้ำสายหลัก เนื่องจากท่อลอดมีตะกอนทับถมจึงระบายน้ำไม่ทัน เลยยอมให้มีการไหลล้นข้ามเส้นทางได้เล็กน้อยในช่วงน้ำหลาก	ข้อมูลพื้นที่รับน้ำของตำแหน่งที่เกิดปัญหา $A = 0.12$ ตารางกิโลเมตร $L_0 = 0.84$ กิโลเมตร $H = 50$ เมตร $C = 0.20$ $t_c = 0.17$ ชั่วโมง $I = 123.55$ มิลลิเมตร/ชั่วโมง อัตราการไหลสูงสุด = 0.80 ลบ.ม./วินาที Return period = 5 ปี หน้าตัดระบายน้ำมีขนาดที่เหมาะสมแล้ว ควรวางมาตรการขุดลอก กำจัดวัชพืช กิ่งไม้และสิ่งปฏิกูลในลำน้ำเพื่อรองรับน้ำในฤดูน้ำหลาก ความลาดชันท้องน้ำ 0.010
