ข้อมูลสภาพปัญหาและแนวทางการแก้ไขปัญหาเบื้องต้นของตำแหน่งการกีดขวางทางน้ำ จังหวัดแพร่

รหัสตำแหน่งกีดขวางที่ : BPH0210006003

ชื่อลำน้ำ ชีเปေး

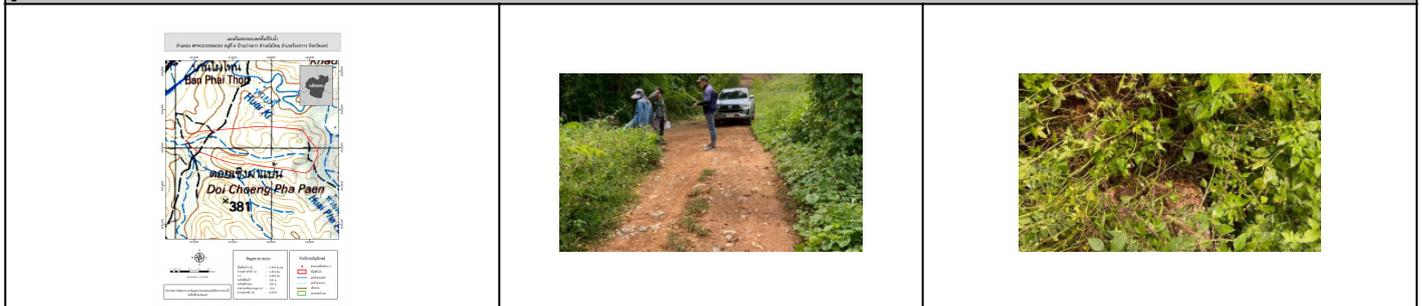
รูปภาพประกอบ

ลักษณะความเสียหาย น้ำท่วม

> โดยมนุษย์ จาก ระบบสาธารณสุขภาค: ท่อลอดถนนที่ตัดลำน้ำมีขนาดเล็กเกินไประบายน้ำหลากไม่ทัน

สภาพปัญหาการกีดขวางทางน้ำ	แนวทางและวิธีการแก้ไขปัญหาเบื้องต้น
<p>เป็นท่อลอดกลมขนาดเส้นผ่านศูนย์กลางกว้าง 0.60 เมตร จำนวน 1 ช่อง ใช้เป็นทางข้ามชั่วคราวเข้าพื้นที่ทำการเกษตร</p> <p>ยอมให้มีการไหลผ่านข้ามเส้นทางได้ในช่วงน้ำหลาก</p> <p>หน้าตัดลำน้ำก่อนและหลังท่อลอดดังกล่าวสามารถรองรับปริมาณน้ำได้</p> <p>ท่อลอดดังกล่าวมีขนาดที่เล็กกว่าขนาดของลำน้ำเล็กน้อยและมีเศษกิ่งไม้มาติด ทำให้ระดับน้ำด้านเหนือน้ำสูงกว่าปกติในปีที่มีปริมาณน้ำมากทำให้เอ่อล้นตลิ่ง</p>	<p>ข้อมูลพื้นที่รับน้ำของตำแหน่งที่เกิดปัญหา</p> <p><math>A = 0.46</math> ตารางกิโลเมตร <math>L_0 = 1.29</math> กิโลเมตร <math>H = 10</math> เมตร <math>C = 0.20</math></p> <p><math>t_c = 0.53</math> ชั่วโมง <math>I = 85.73</math> มิลลิเมตร/ชั่วโมง อัตราการไหลสูงสุด = 2.21 ลบ.ม./วินาที</p> <p>Return period = 5 ปี</p> <p>ควรพิจารณาปรับปรุงโครงสร้างโดยเปลี่ยนเป็นท่อลอดกลมขนาด 1.2 เมตร จำนวน 1 ช่อง</p> <p>เพื่อขยายหน้าตัดและเพิ่มศักยภาพการระบายน้ำหลากและควรวางมาตรการขุดลอก กำจัดวัชพืช กิ่งไม้และสิ่งปฏิกูลในลำน้ำเพื่อรองรับน้ำในฤดูน้ำหลาก</p> <p>ความลาดชันท้องน้ำ 0.005</p>
