ข้อมูลสภาพปัญหาและแนวทางการแก้ไขปัญหาเบื้องต้นของตำแหน่งการกีดขวางทางน้ำ จังหวัดแพร่

รหัสตำแหน่งกีดขวางที่ : BPH0210003001

ชื่อลำน้ำ ปู่ลอง

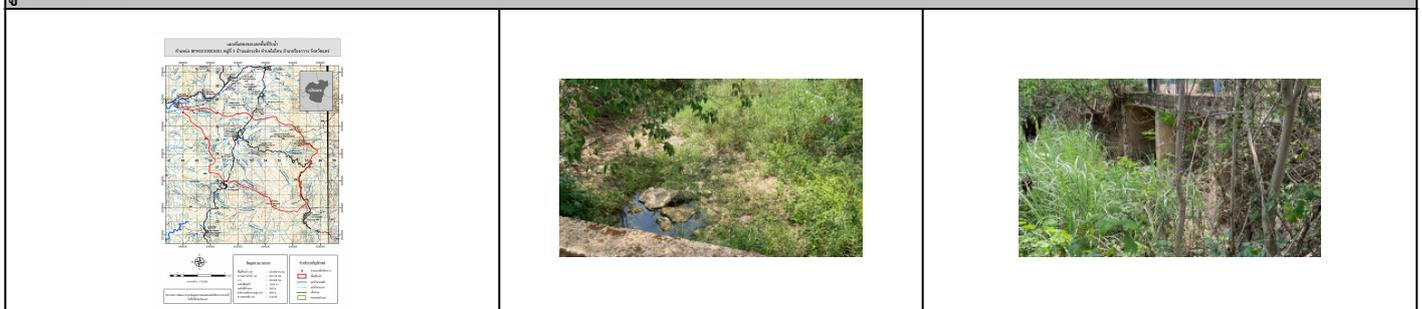
รูปภาพประกอบ

จาก ระบบสาธารณสุขโรค: ท่อลอดถนนที่ตัดลำน้ำมีขนาดเล็กเกินไประบายน้ำหลากไม่ทัน

อื่นๆ (บล็อกคอนเวร์สมีเสาตรงกลางมากเกินไปมีเศษไม้มาติด)

ระดับการกีดขวาง ปานกลาง คิดเป็น 30-70%

สภาพปัญหาการกีดขวางทางน้ำ	แนวทางและวิธีการแก้ไขปัญหเบื้องต้น
เป็นท่อลอดเหลี่ยมขนาดกว้าง 2.00 เมตร สูง 3.00 เมตร จำนวน 3 ช่อง ใช้เป็นทางข้ามชั่วคราวเข้าพื้นที่ทำการเกษตร ยอมให้มีการไหลผ่านข้ามเส้นทางได้ในช่วงน้ำหลาก หน้าตัดลำน้ำก่อนและหลังท่อลอดดังกล่าวสามารถรองรับปริมาณน้ำได้ ท่อลอดเหลี่ยมดังกล่าวมีขนาดเล็กกว่าขนาดของลำน้ำและมีวัชพืชขึ้น ทำให้ระดับน้ำด้านเหนือน้ำสูงกว่าปกติในปีที่มีปริมาณน้ำมากทำให้อ่อนตลิ่ง	ข้อมูลพื้นที่รับน้ำของตำแหน่งที่เกิดปัญหา A = 40.51 ตารางกิโลเมตร อัตราการไหลสูงสุด = 97.98 ลบ.ม./วินาที Return period = 5 ปี หน้าตัดระบายน้ำมีขนาดที่เหมาะสมแล้ว ควรวางมาตรการขุดลอก กำจัดวัชพืช กิ่งไม้และสิ่งปฏิกูลในลำน้ำเพื่อรองรับน้ำในฤดูน้ำหลาก ความลาดชันท้องน้ำ 0.010
