ชื่อลำน้ำ - เป็นสาขาของแม่น้ำ - ประเภทลำน้ำ ลำห้วย วันที่สำรวจ 9 พฤษภาคม 2568
 หมู่บ้าน หมู่ที่ 8 บ้านครกหนานทา ตำบล ห้วยโรง อำเภอ ร้องกวาง จังหวัด แพร่

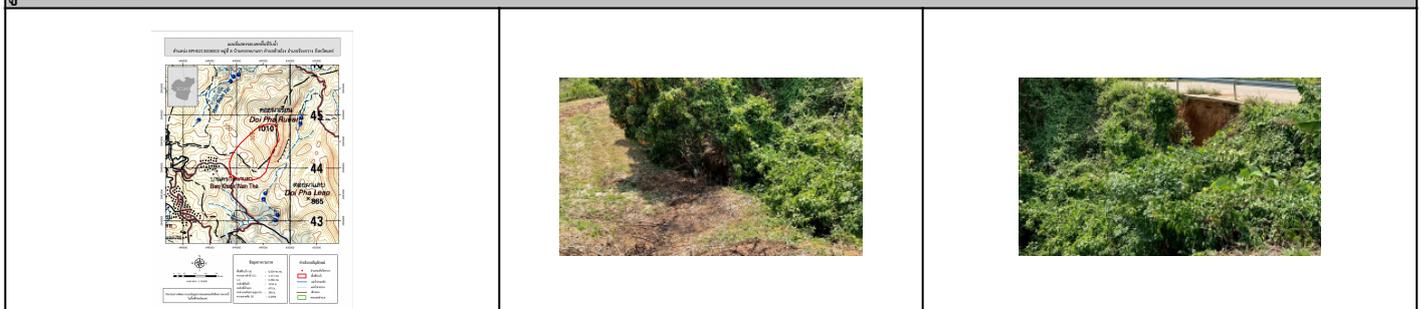
รูปภาพประกอบ

ความยาวของช่วงลำน้ำที่เกิดปัญหา เป็นจุดระยะ น้อยกว่า 10 เมตร การคาดผิวของลำน้ำ ไม่คาดผิว วัสดุที่ใช้คาดผิวของลำน้ำ -
 ลักษณะความเสียหาย น้ำท่วม ระดับ มาก ความถี่ที่เกิดความเสียหาย - ระดับความเสี่ยง ปานกลาง

- > โดยธรรมชาติ -
- > โดยมนุษย์ จาก ระบบสาธารณสุขภาค: ท่อลอดถนนที่ตัดลำน้ำมีขนาดเล็กเกินไประบายน้ำหลากไม่ทัน

สภาพปัญหาการกีดขวางทางน้ำ	แนวทางและวิธีการแก้ไขปัญหเบื้องต้น
เป็นท่อลอดกลมขนาดเส้นผ่านศูนย์กลางกว้าง 0.80 เมตร จำนวน 1 ช่อง ถูกวางอยู่ใต้ถนนที่เป็นทางเข้าของหมู่บ้าน ท่อลอดดังกล่าวมีขนาดเล็กกว่าขนาดของลำน้ำมาก ยอมให้มีการไหลผ่านข้ามเส้นทางได้ในช่วงน้ำหลากเล็กน้อยและใช้รับน้ำจากเนินเขา ทำให้ระดับน้ำด้านเหนือน้ำสูงกว่าปกติในปีที่มีปริมาณน้ำมากทำให้เอ่อล้นตลิ่ง และมีการกัดเซาะเล็กน้อยทุกปี	ข้อมูลพื้นที่รับน้ำของตำแหน่งที่เกิดปัญหา A = 0.64 ตารางกิโลเมตร L0 = 1.17 กิโลเมตร H = 340 เมตร C = 0.20 tc = 0.12 ชั่วโมง l = 132.29 มิลลิเมตร/ชั่วโมง อัตราการไหลสูงสุด = 4.70 ลบ.ม./วินาที Return period = 5 ปี ควรพิจารณาปรับปรุงโครงสร้างโดยเปลี่ยนเป็นท่อลอดเหลี่ยม ขนาด 1.5 x 1.5 เมตร จำนวน 1 ช่อง เพื่อขยายหน้าตัดและเพิ่มศักยภาพการระบายน้ำหลาก ความลาดชันท้องน้ำ 0.007
