ชื่อลำน้ำ ประดู่ผา

วันที่สำรวจ 9 พฤษภาคม 2568

หมู่บ้าน หมู่ที่ 5 บ้านน้ำพุสูง

จังหวัดแพร่

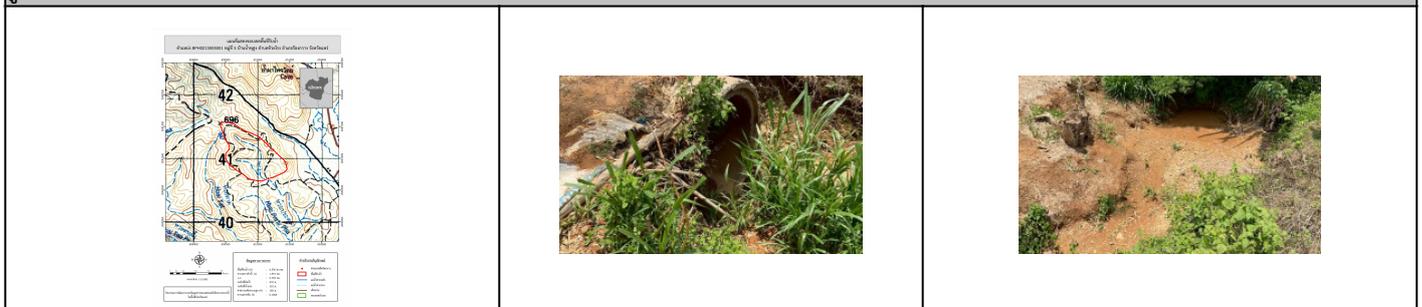
รูปภาพประกอบ

> โดยมนุษย์ จาก ระบบสาธารณสุขภาค: ท่อลอดถนนที่ตัดลำน้ำมีขนาดเล็กเกินไประบายน้ำหลากไม่ทัน

สภาพปัญหาการกีดขวางทางน้ำ	แนวทางและวิธีการแก้ไขปัญหาเบื้องต้น
<p>เป็นท่อลอดกลมขนาดเส้นผ่านศูนย์กลางกว้าง 1.50 เมตร จำนวน 1 ช่อง</p> <p>ใช้เป็นทางข้ามชั่วคราวเข้าพื้นที่ทำการเกษตร</p> <p>ยอมให้มีการไหลผ่านข้ามเส้นทางได้ในช่วงน้ำหลาก</p> <p>ท่อลอดดังกล่าวมีขนาดที่เล็กกว่าขนาดของลำน้ำ</p> <p>ทำให้ระดับน้ำด้านเหนือน้ำสูงกว่าปกติในปีที่มีปริมาณน้ำมากทำให้อะลูมิเนียมและมีการกัดเซาะเล็กน้อยทุกปี</p>	<p>ข้อมูลพื้นที่รับน้ำของตำแหน่งที่เกิดปัญหา</p> <p><math>A = 0.55</math> ตารางกิโลเมตร <math>L_0 = 1.59</math> กิโลเมตร <math>H = 160</math> เมตร <math>C = 0.20</math></p> <p><math>t_c = 0.23</math> ชั่วโมง <math>I = 115.00</math> มิลลิเมตร/ชั่วโมง อัตราการไหลสูงสุด = 3.52 ลบ.ม./วินาที</p> <p>Return period = 5 ปี</p> <p>หน้าตัดระบายน้ำมีขนาดที่เหมาะสมแล้ว ควรวางมาตรการขุดลอก กำจัดวัชพืช กิ่งไม้และสิ่งปฏิกูลในลำน้ำเพื่อรองรับน้ำในฤดูน้ำหลาก ความลาดชันท้องน้ำ 0.005</p>
