ชื่อลำน้ำ น้ำตก

วันที่สำรวจ 9 พฤษภาคม 2568

หมู่บ้าน หมู่ที่ 7 บ้านน้ำพุน้อย

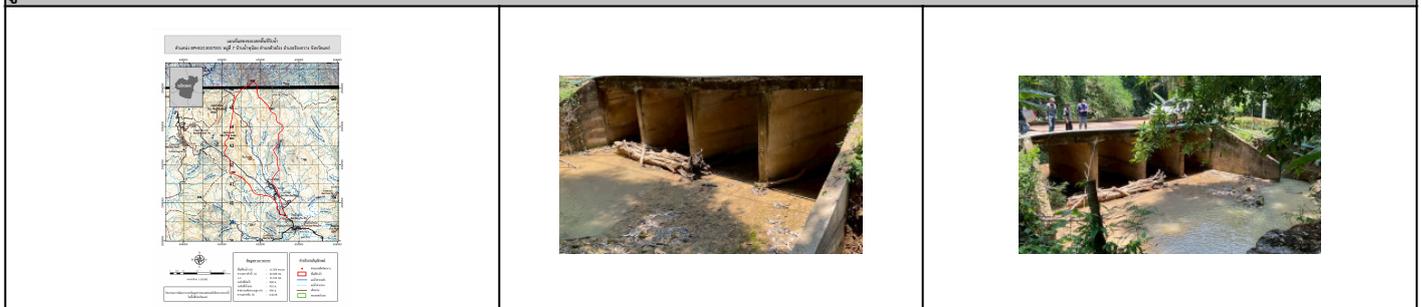
รูปภาพประกอบ

ลักษณะความเสียหาย น้ำท่วม

> โดยมนุษย์ จาก ระบบสาธารณสุขภาค: ท่อลอดถนนที่ตัดลำน้ำมีขนาดเล็กเกินไประบายน้ำหลากไม่ทัน

สภาพปัญหาการกีดขวางทางน้ำ	แนวทางและวิธีการแก้ไขปัญหาเบื้องต้น
<p>เป็นท่อลอดเหลี่ยมขนาดกว้าง 2.00 เมตร สูง 3.00 เมตร จำนวน 4 ช่อง</p> <p>ใช้เป็นทางข้ามชั่วคราวเข้าพื้นที่ทำการเกษตร</p> <p>ท่อลอดเหลี่ยมดังกล่าวมีขนาดเล็กกว่าขนาดของลำน้ำ มักมีเศษตะกอน เศษกิ่งไม้และวัชพืชมมาติดที่หน้าบล็อก</p> <p>ทำให้ระดับน้ำด้านเหนือน้ำสูงกว่าปกติในปีที่มีปริมาณน้ำมากทำให้อะลันตลิ่ง</p>	<p>ข้อมูลพื้นที่รับน้ำของตำแหน่งที่เกิดปัญหา</p> <p>$A = 11.96$ ตารางกิโลเมตร $L0 = 22.43$ กิโลเมตร $H = 490$ เมตร $C = 0.20$</p> <p>$tc = 3.18$ ชั่วโมง $I = 32.74$ มิลลิเมตร/ชั่วโมง อัตราการไหลสูงสุด = 21.76 ลบ.ม./วินาที</p> <p>Return period = 10 ปี</p> <p>หน้าตัดระบายน้ำมีขนาดที่เหมาะสมแล้ว ควรวางมาตรการขุดลอก กำจัดวัชพืช กิ่งไม้และสิ่งปฏิกูลในลำน้ำเพื่อรองรับน้ำในฤดูน้ำหลาก ความลาดชันท้องน้ำ 0.002</p>
