ชื่อลำน้ำ น้ำตก

วันที่สำรวจ 9 พฤษภาคม 2568

หมู่บ้าน หมู่ที่ 5 บ้านน้ำพุสูง

จังหวัดแพร่

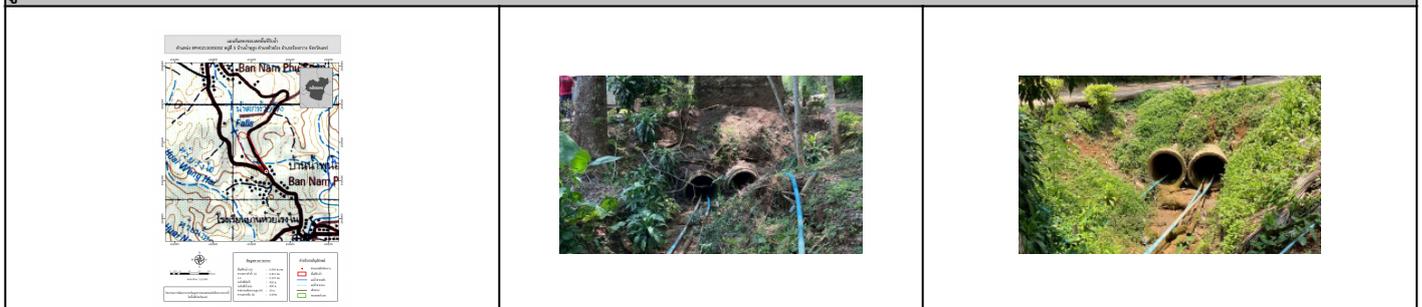
รูปภาพประกอบ

> โดยมนุษย์ จาก ระบบสาธารณสุขภาค: ท่อลอดถนนที่ตัดลำน้ำมีขนาดเล็กเกินไประบายน้ำหลากไม่ทัน

สภาพปัญหาการกีดขวางทางน้ำ	แนวทางและวิธีการแก้ไขปัญหาเบื้องต้น
เป็นท่อลอดกลมขนาดเส้นผ่านศูนย์กลางกว้าง 0.80 เมตร จำนวน 2 ช่อง ท่อลอดกลมดังกล่าวมีขนาดที่เล็กกว่าขนาดของลำน้ำ เนื่องจากเป็นลำเหมืองไม่มีประตูหรือประตูปิดปากลำเหมืองชำรุด ทำให้ระดับน้ำด้านเหนือน้ำสูงกว่าปกติในปีที่มีปริมาณน้ำมากทำให้เอ่อล้นตลิ่ง	ข้อมูลพื้นที่รับน้ำของตำแหน่งที่เกิดปัญหา A = 0.04 ตารางกิโลเมตร L0 = 0.21 กิโลเมตร H = 20 เมตร C = 0.20 tc = 0.05 ชั่วโมง l = 170.40 มิลลิเมตร/ชั่วโมง อัตราการไหลสูงสุด = 0.43 ลบ.ม./วินาที Return period = 10 ปี ควรใส่ประตูควบคุมน้ำบริเวณปากลำเหมือง เพื่อควบคุมน้ำไม่ให้น้ำไหลเข้ามาในลำเหมืองมากจนเกินไป ความลาดชันท้องน้ำ 0.005
