ชื่อลำน้ำ ห้วยโรง

วันที่สำรวจ 9 พฤษภาคม 2568

หมู่บ้าน หมู่ที่ 4 บ้านห้วยโรงใน

จังหวัด แพร่

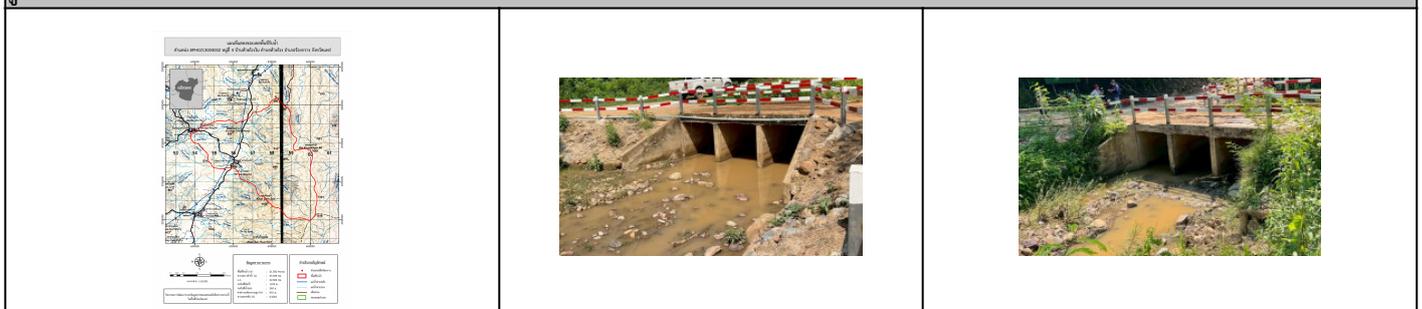
รูปภาพประกอบ

จาก ระบบสาธารณสุขปกศ: ท่อลอดถนนที่ตัดลำน้ำมีขนาดเล็กเกินไประบายน้ำหลากไม่ทัน

สภาพปัญหาการกีดขวางทางน้ำ	แนวทางและวิธีการแก้ไขปัญหาเบื้องต้น
<p>เป็นท่อลอดเหลี่ยมขนาดกว้าง 1.50 เมตร สูง 2.00 เมตร จำนวน 3 ช่อง</p> <p>ใช้เป็นถนนในหมู่บ้าน</p> <p>หน้าตัดลำน้ำก่อนและหลังท่อลอดดังกล่าวสามารถรองรับปริมาณน้ำได้ในช่วงเวลาที่ปกติ ท่อลอดเหลี่ยมดังกล่าวมีขนาดเล็กกว่าขนาดของลำน้ำ มักมีเศษตะกอน เศษกิ่งไม้และวัชพืชมาติดที่หน้าบล็อคอ</p> <p>ทำให้ระดับน้ำด้านเหนือน้ำสูงกว่าปกติในปีที่มีปริมาณน้ำมากทำให้เอ่อล้นตลิ่ง</p>	<p>ข้อมูลพื้นที่รับน้ำของตำแหน่งที่เกิดปัญหา</p> <p>A = 21.58 ตารางกิโลเมตร L0 = 45.37 กิโลเมตร H = 510 เมตร C = 0.20</p> <p>tc = 7.06 ชั่วโมง l = 19.80 มิลลิเมตร/ชั่วโมง อัตราการไหลสูงสุด = 23.76 ลบ.ม./วินาที</p> <p>Return period = 20 ปี</p> <p>หน้าตัดระบายน้ำมีขนาดที่เหมาะสมแล้ว ควรวางมาตรการขุดลอก กำจัดวัชพืช กิ่งไม้และสิ่งปฏิกูลในลำน้ำเพื่อรองรับน้ำในฤดูน้ำหลาก ความลาดชันท้องน้ำ 0.007</p>
