ข้อมูลสภาพปัญหาและแนวทางการแก้ไขปัญหาเบื้องต้นของตำแหน่งการกีดขวางทางน้ำ จังหวัดแพร่

รหัสตำแหน่งกีดขวางที่ : BPH0213002001

ชื่อลำน้ำ ถ้ำ เป็นสาขาของแม่น้ำ แม่คำมี/ยม ประเภทลำน้ำ ลำห้วย วันที่สำรวจ 9 พฤษภาคม 2568
 หมู่บ้าน หมู่ที่ 2 บ้านห้วยแก็ด ตำบล ห้วยโรง อำเภอ ร้องกวาง จังหวัด แพร่

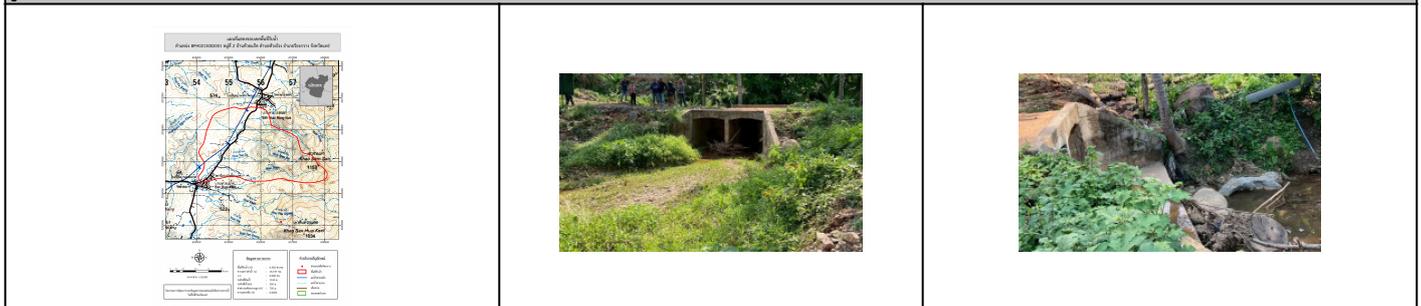
รูปภาพประกอบ

- > โดยธรรมชาติ -
- > โดยมนุษย์ จาก ระบบสาธารณสุขปกศ: ท่อลอดถนนที่ตัดลำน้ำมีขนาดเล็กเกินไประบายน้ำหลากไม่ทัน อื่นๆ (ฝายเกาชำรุดไม่ได้ใช้งาน)

สภาพปัญหาการกีดขวางทางน้ำ	แนวทางและวิธีการแก้ไขปัญหเบื้องต้น
เป็นท่อลอดเหลี่ยมขนาดกว้าง 1.80 เมตร สูง 1.80 เมตร จำนวน 2 ช่อง หน้าตัดลำน้ำก่อนและหลังท่อลอดดังกล่าวสามารถรองรับปริมาณน้ำได้ในช่วงปกติ ท่อลอดเหลี่ยมดังกล่าวมีขนาดเล็กกว่าขนาดของลำน้ำและมักมีเศษกิ่งไม้มาติดและยังมีฝายเกาไม่ได้ใช้ขวางลำน้ำทำให้ระดับน้ำด้านเหนือน้ำสูงกว่าปกติในปีที่มีปริมาณน้ำมากทำให้เอ่อล้นตลิ่ง และมีการกัดเซาะเล็กน้อยทุกปี	ข้อมูลพื้นที่รับน้ำของตำแหน่งที่เกิดปัญหา $A = 6.50$ ตารางกิโลเมตร $L0 = 16.20$ กิโลเมตร $H = 750$ เมตร $C = 0.20$ $tc = 1.85$ ชั่วโมง $I = 53.94$ มิลลิเมตร/ชั่วโมง อัตราการไหลสูงสุด = 19.50 ลบ.ม./วินาที Return period = 20 ปี
	เป็นฝายเกาไม่ได้ใช้งานด้านเหนือน้ำ ควรรื้อถอน หน้าตัดระบายน้ำมีขนาดที่เหมาะสมแล้ว ควรวางมาตรการขุดลอก กำจัดวัชพืช กิ่งไม้และสิ่งปฏิกูลในลำน้ำเพื่อรองรับน้ำในฤดูน้ำหลาก ความลาดชันท้องน้ำ 0.005
