ชื่อลำน้ำ กี้

วันที่สำรวจ 9 พฤษภาคม 2568

หมู่บ้าน หมู่ที่ 1 บ้านห้วยกี้

จังหวัด แพร่

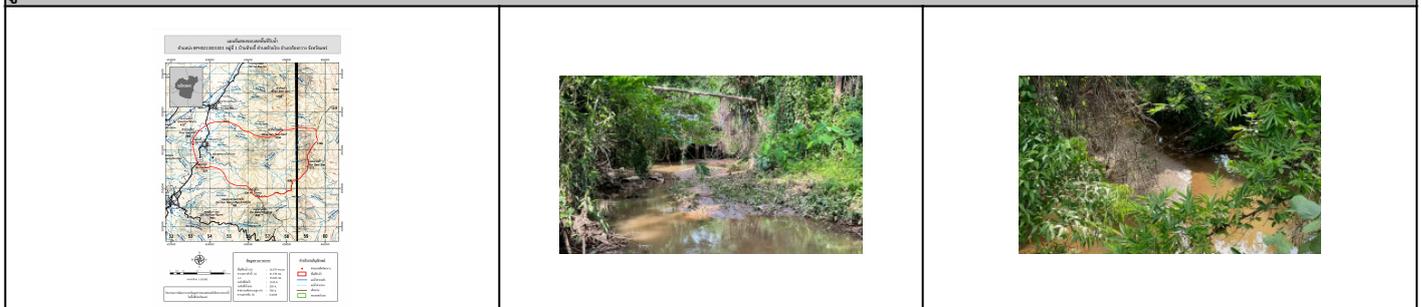
รูปภาพประกอบ

ลักษณะความเสียหาย น้ำท่วม

> โดยมนุษย์ จาก ระบบสาธารณสุขโรค: ท่อลอดถนนที่ตัดลำน้ำมีขนาดเล็กเกินไประบายน้ำหลากไม่ทัน

สภาพปัญหาการกีดขวางทางน้ำ	แนวทางและวิธีการแก้ไขปัญหาเบื้องต้น
<p>เป็นท่อลอดเหลี่ยมขนาดกว้าง 1.80 เมตร สูง 1.80 เมตร จำนวน 3 ช่อง</p> <p>ใช้เป็นทางข้ามชั่วคราวเข้าพื้นที่ทำการเกษตร</p> <p>ยอมให้มีการไหลผ่านข้ามเส้นทางได้ในช่วงน้ำหลาก</p> <p>ท่อลอดเหลี่ยมดังกล่าวมีขนาดที่เล็กกว่าขนาดของลำน้ำ มักมีเศษตะกอน</p> <p>เศษกิ่งไม้และวัชพืชมาติดที่หน้าบล็อกลอด</p> <p>ทำให้ระดับน้ำด้านเหนือน้ำสูงกว่าปกติในปีที่มีปริมาณน้ำมากทำให้เอ่อล้นตลิ่ง</p>	<p>ข้อมูลพื้นที่รับน้ำของตำแหน่งที่เกิดปัญหา</p> <p><math>A = 16.87</math> ตารางกิโลเมตร <math>L0 = 31.68</math> กิโลเมตร <math>H = 780</math> เมตร <math>C = 0.20</math></p> <p><math>t_c = 3.96</math> ชั่วโมง <math>I = 27.74</math> มิลลิเมตร/ชั่วโมง อัตราการไหลสูงสุด = 26.02 ลบ.ม./วินาที</p> <p>Return period = 10 ปี</p> <p>หน้าตัดระบายน้ำมีขนาดที่เหมาะสมแล้ว ควรวางมาตรการขุดลอก กำจัดวัชพืช กิ่งไม้และสิ่งปฏิกูลในลำน้ำเพื่อรองรับน้ำในฤดูน้ำหลาก ความลาดชันท้องน้ำ 0.005</p>
