ข้อมูลสภาพปัญหาและแนวทางการแก้ไขปัญหาเบื้องต้นของตำแหน่งการกีดขวางทางน้ำ จังหวัดแพร่

รหัสตำแหน่งกีดขวางที่ : BPH0213001002

ชื่อลำน้ำ ต้นแดง

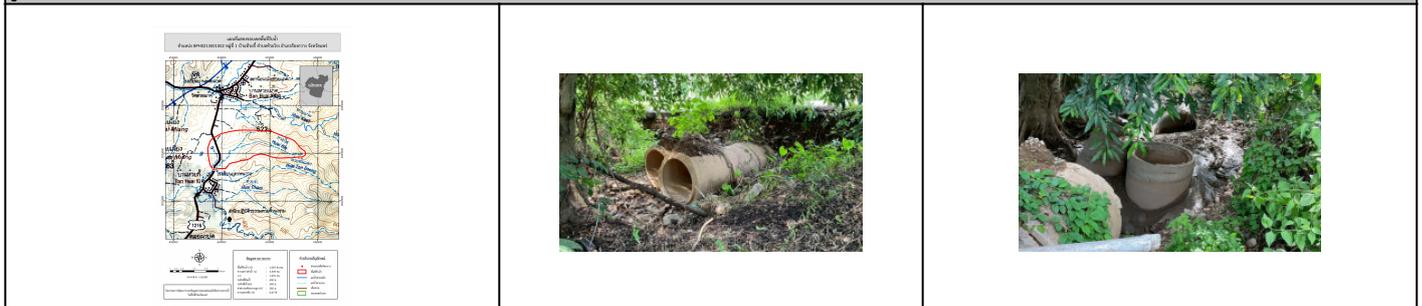
รูปภาพประกอบ

จาก ระบบสาธารณสุขภาค: ท่อลอดถนนที่ตัดลำน้ำมีขนาดเล็กเกินไประบายน้ำหลากไม่ทัน

สภาพปัญหาการกีดขวางทางน้ำ	แนวทางและวิธีการแก้ไขปัญหาเบื้องต้น
เป็นท่อลอดกลมขนาดเส้นผ่านศูนย์กลางกว้าง 0.80 เมตร จำนวน 2 ช่อง ถูกวางอยู่ใต้ถนนที่เป็นทางเข้าพื้นที่การเกษตร ท่อลอดดังกล่าวมีขนาดเล็กกว่าขนาดของลำน้ำ ยอมให้มีการไหลผ่านข้ามเส้นทางได้ในช่วงน้ำหลากเล็กน้อย ทำให้ระดับน้ำด้านเหนือน้ำสูงกว่าปกติในปีที่มีปริมาณน้ำมากทำให้อเอ่อล้นตลิ่ง	ข้อมูลพื้นที่รับน้ำของตำแหน่งที่เกิดปัญหา $A = 1.07$ ตารางกิโลเมตร $L0 = 3.34$ กิโลเมตร $H = 260$ เมตร $C = 0.30$ $tc = 0.45$ ชั่วโมง $I = 91.65$ มิลลิเมตร/ชั่วโมง อัตราการไหลสูงสุด = 8.14 ลบ.ม./วินาที Return period = 5 ปี ควรพิจารณาปรับปรุงโครงสร้างโดยเปลี่ยนเป็นท่อลอดเหลี่ยม ขนาด 1.5 x 1.5 เมตร จำนวน 1 ช่อง เพื่อขยายหน้าตัดและเพิ่มศักยภาพการระบายน้ำหลากและควรวางมาตรการขุดลอก กำจัดวัชพืช กิ่งไม้และสิ่งปฏิกูลในลำน้ำเพื่อรองรับน้ำในฤดูน้ำหลาก ความลาดชันท้องน้ำ 0.007
