ชื่อลำน้ำ แม่คำมี

เป็นสาขาของแม่น้ำ ยม

วันที่สำรวจ 14 พฤษภาคม 2568

หมู่บ้าน หมู่ที่ 4 บ้านกาดผาแพร่

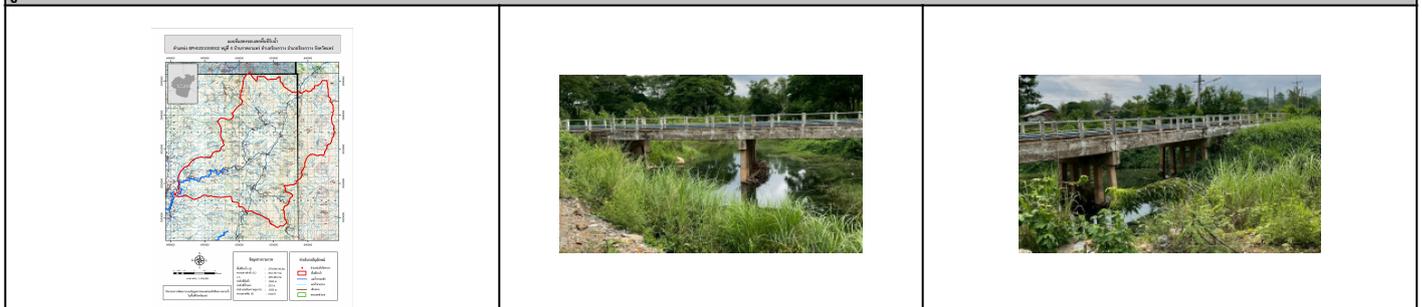
รูปภาพประกอบ

ลักษณะความเสียหาย น้ำท่วม

จาก ระบบสาธารณสุขปกศ: สะพานมีหน้าตัดแคบเกินไป หรือมีตอม่อมากเกินไปในช่วงฤดูน้ำหลากระบายไม่ทัน

สภาพปัญหาการกีดขวางทางน้ำ	แนวทางและวิธีการแก้ไขปัญหเบื้องต้น
เป็นสะพานข้ามห้วยมีขนาด 50.00 เมตร สูง 5.00 เมตร มีตอม่อ 4 แถว ใช้เป็นทางข้ามเข้าพื้นที่ทำการเกษตร สะพานสามารถรองรับปริมาณน้ำหลากได้ แต่เนื่องจากมีกิมพิเศษกึ่งไม้และวัชพืชมาติดบริเวณตอม่อและมีวัชพืชขึ้น ทำให้ระดับน้ำยกตัวสูงขึ้นถึงระดับเหนือสะพาน มีการทรุดและกัดเซาะเล็กน้อย	ข้อมูลพื้นที่รับน้ำของตำแหน่งที่เกิดปัญหา $A = 278.67$ ตารางกิโลเมตร อัตราการไหลสูงสุด = 595.93 ลบ.ม./วินาที Return period = 100 ปี หน้าตัดระบายน้ำมีขนาดที่เหมาะสมแล้ว ควรวางมาตรการขุดลอก กำจัดวัชพืช กิ่งไม้และสิ่งปฏิกูลในลำน้ำเพื่อรองรับน้ำในฤดูน้ำหลาก ความลาดชันท้องน้ำ 0.005
