ชื่อลำน้ำ แม่แยง

เป็นสาขาของแม่น้ำ ยม

วันที่สำรวจ 14 พฤษภาคม 2568

หมู่บ้าน หมู่ที่ 11 บ้านแม่แยงโर्थ์

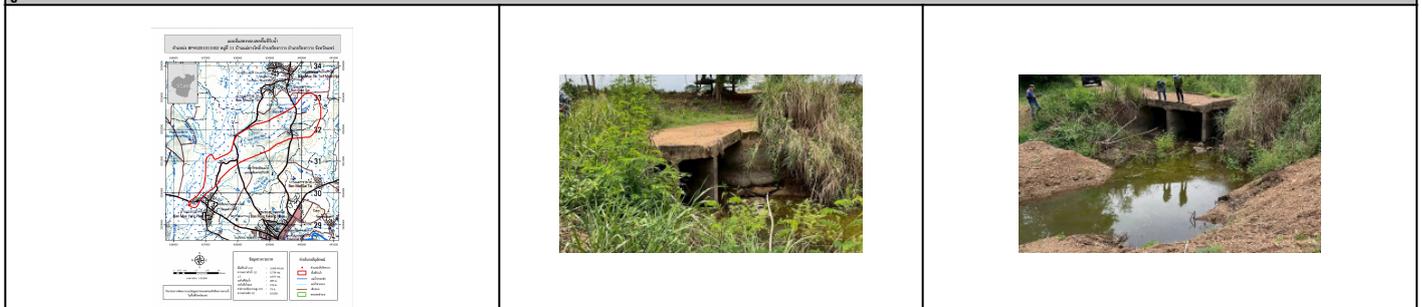
รูปภาพประกอบ

ลักษณะความเสียหาย น้ำท่วม

> โดยมนุษย์ จาก ระบบสาธารณสุขภาค: ท่อลอดถนนที่ตัดลำน้ำมีขนาดเล็กเกินไประบายน้ำหลากไม่ทัน

ระดับการกีดขวาง ปานกลาง คิดเป็น 30-70%

สภาพปัญหาการกีดขวางทางน้ำ	แนวทางและวิธีการแก้ไขปัญหาเบื้องต้น
<p>เป็นท่อลอดเหลี่ยมขนาดกว้าง 1.50 เมตร สูง 2.00 เมตร จำนวน 3 ช่อง</p> <p>ใช้เป็นทางข้ามชั่วคราวเข้าพื้นที่ทำการเกษตร</p> <p>ยอมให้มีการไหลผ่านข้ามเส้นทางได้ในช่วงน้ำหลาก</p> <p>หน้าตัดลำน้ำก่อนและหลังท่อลอดดังกล่าวสามารถรองรับปริมาณน้ำได้</p> <p>ท่อลอดเหลี่ยมดังกล่าวมีกม็มีเศษกิ่งไม้มาติด</p> <p>ทำให้ระดับน้ำด้านเหนือน้ำสูงกว่าปกติในปีที่มีปริมาณน้ำมากทำให้เอ่อล้นตลิ่ง</p> <p>และมีการกัดเซาะเล็กน้อยทุกปี</p>	<p>ข้อมูลพื้นที่รับน้ำของตำแหน่งที่เกิดปัญหา</p> <p>$A = 3.57$ ตารางกิโลเมตร $L_0 = 5.75$ กิโลเมตร $H = 75$ เมตร $C = 0.45$</p> <p>$t_c = 1.36$ ชั่วโมง $I = 58.94$ มิลลิเมตร/ชั่วโมง อัตราการไหลสูงสุด = 26.31 ลบ.ม./วินาที</p> <p>Return period = 10 ปี</p> <p>หน้าตัดระบายน้ำมีขนาดที่เหมาะสมแล้ว ควรวางมาตรการขุดลอก กำจัดวัชพืช กิ่งไม้และสิ่งปฏิกูลในลำน้ำเพื่อรองรับน้ำในฤดูน้ำหลาก ความลาดชันท้องน้ำ 0.005</p>

โดยวิธี ยังไม่ได้ดำเนินการ ผลการดำเนินการ ไม่ได้ผล

สภาพในปัจจุบันของโครงการที่แก้ไขปัญหา อยู่ในแผน งบประมาณ บาท
